尾瀬国立公園
至仏山登山道迂回案の妥当性検討報告書

2015(平成 27)年 3 月

至仏山環境調査専門委員会
(公益財団法人尾瀬保護財団)

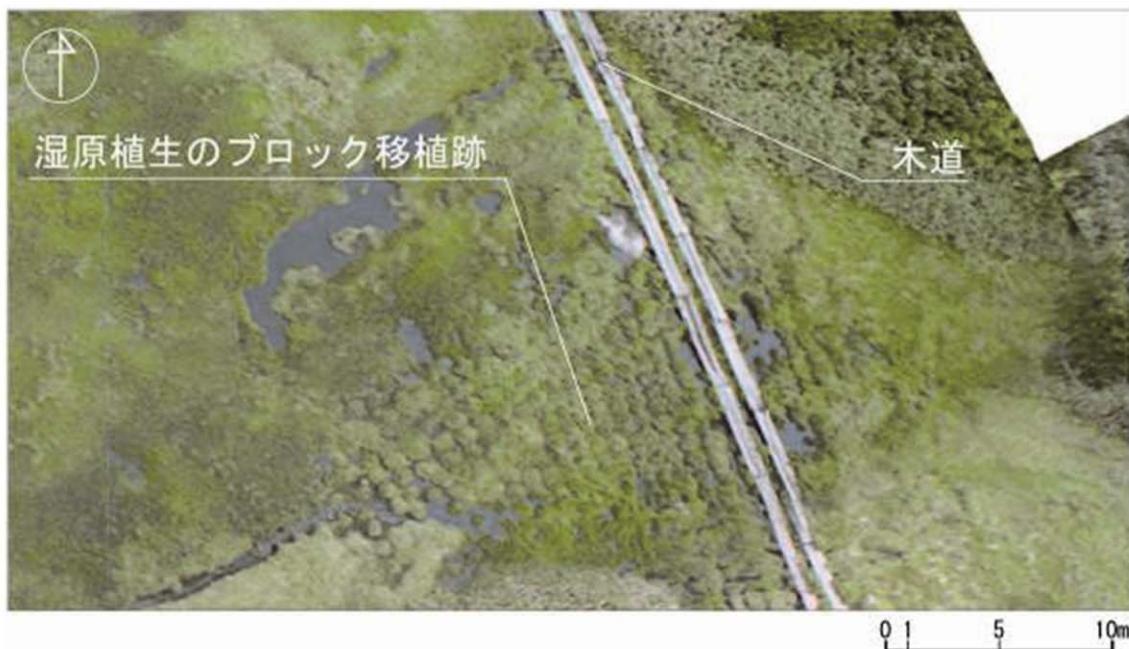
図3-15 オヤマ沢田代のブロック移植

この場所は、至仏山の登山道の中で唯一の湿原であり、かつては木道もなく、踏圧により著しく環境が悪化した。このため木道の敷設とともに湿原の奥から湿原植生のブロック移植を行ない、環境の復元を試みた。しかし、移植した植生は拡大せず、ブロック状の状態が今も続いている（図3-15）。また、移植元では穴があいたままとなっている。ここでは、雪解けの時期、最大傾斜方向とは異なる木道に沿って激しく水が流下している状況が確認されている（写真1）。このため、木道が湿原の流向を阻害し、乾燥化していくことが想定され、迂回が検討された。

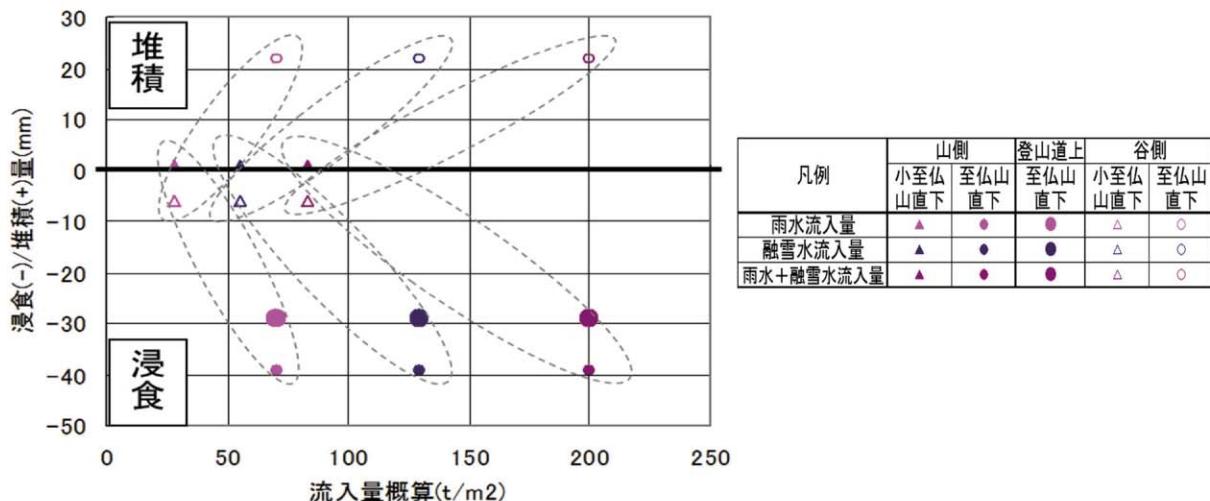
図4-14 融雪水と雨水の流入量と地表面の上下変化量（堆積/浸食の量）の関係性

融雪水と雨水の流入量と地表面の上下変化量（堆積/浸食の量）の関係を図化し、図4-14に示す。両者の間には明らかな相関が認められ、登山道の山側から登山道の内側までは流入量が増えると土壤浸食が進み、登山道の谷側では流入量が増えると逆に土壤堆積が進んでいる。

土壤が露出した登山道路面は踏圧により凹地化が進み、融雪水と雨水の流路となって土壤流出が促進する。一度植生が破壊し、土壤露出した登山道では土壤踏圧を止める以外に登山道と周辺自然の荒廃を防ぐ方法はない。荒廃をこれ以上進行させないためには現道は廃止して、山側斜面からの雨水と融雪水の流入量がより少ない位置、すなわち、より尾根頂部に近い位置に登山道を付替えることが望ましい。ただし、新たな荒廃地を生み出さないためには、新登山道は自然植生を伐採せず、形質変更をせず、土壤を露出させず、登山者の踏圧を許さない工法を採用することが不可欠であり、こうした新工法の採用が付替えの前提条件となる。

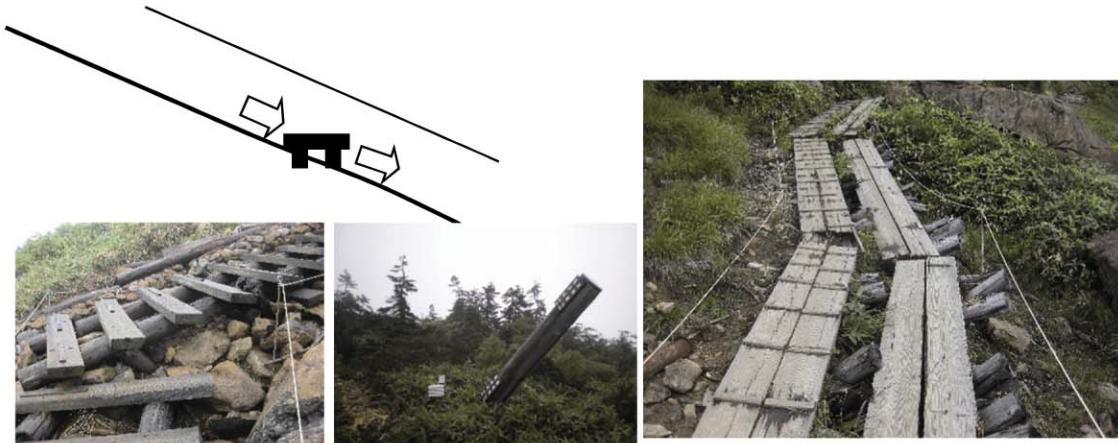
① 斜面に突出した木道の前面には圧縮力が、後面では引張力が働いて発生した損傷

図4-15 小至仏山～至仏山の間における木道登山道の損傷事例

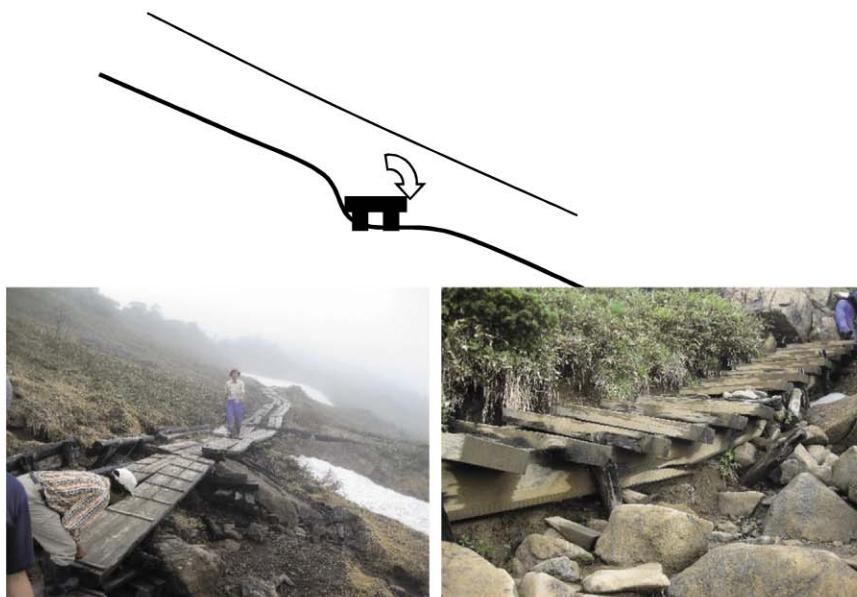
② 片切土内の木道では谷側部分に回転力が働いて発生した損傷

また、木道が切土内にある場合は、木道の谷側部分に強い回転力が働き（図 4-15②参照）、谷側の梁や梁間の平板部分が破損することになる。

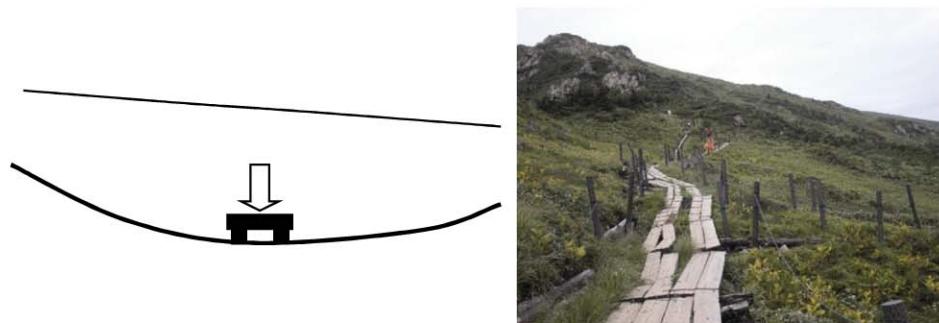
③ 窪地に雪が吹き溜まり、大きな沈降力が働いて発生した損傷

木道が窪地内にある場合は、窪地には周辺に比して厚い積雪が吹き溜まり、その結果、地上に突出した木道部には強い沈降力が発生して（図 4-15③参照）、木道の特に梁と梁の間の平板部分が破損することになる。

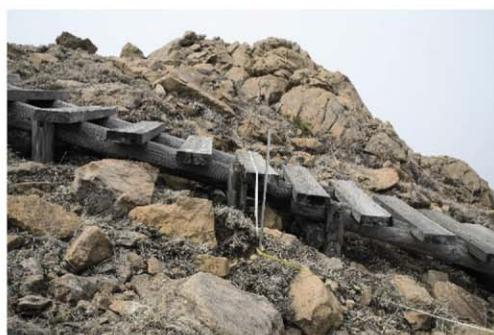
図 4-16 小至仏山～至仏山の間における木道登山道の損傷事例

一方、尾根の頂部付近や風衝斜面では積雪が少ないので木道は破損しない。比較のため破損しない木道事例を図 4-16 に示す。

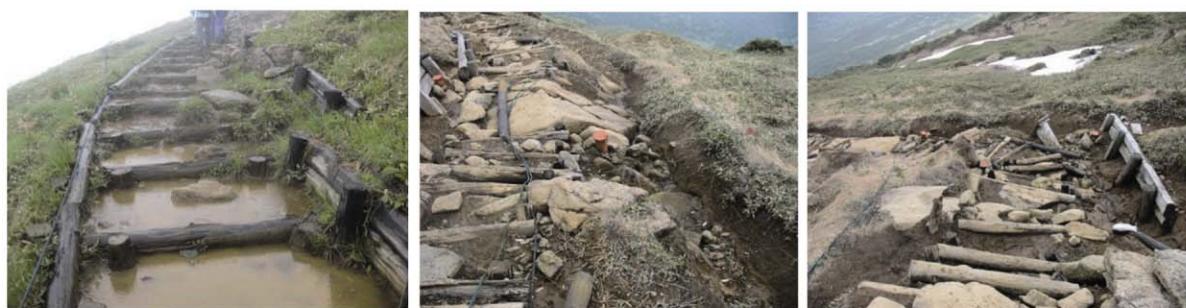
図 4-17 至仏山直下斜面における丸太階段工の損傷事例

地表が比較的細粒の土壤からなる傾斜地では、土壤流出を避けるために丸太による階段工が多く採用されている。しかし、その多くが施工後短期間のうちに図 4-17 に示すような著しい破損状態を示すに至っている。

既に植生が破壊され土壤が露出した区間においては、破損した階段工と木道登山道の復旧（破損前の状態に戻す）工事は止める。破損と復旧を繰り返すことで、縦杭はより深く土中に食い込み、土壤構造の一層の破壊と洗掘を促進させるからである。

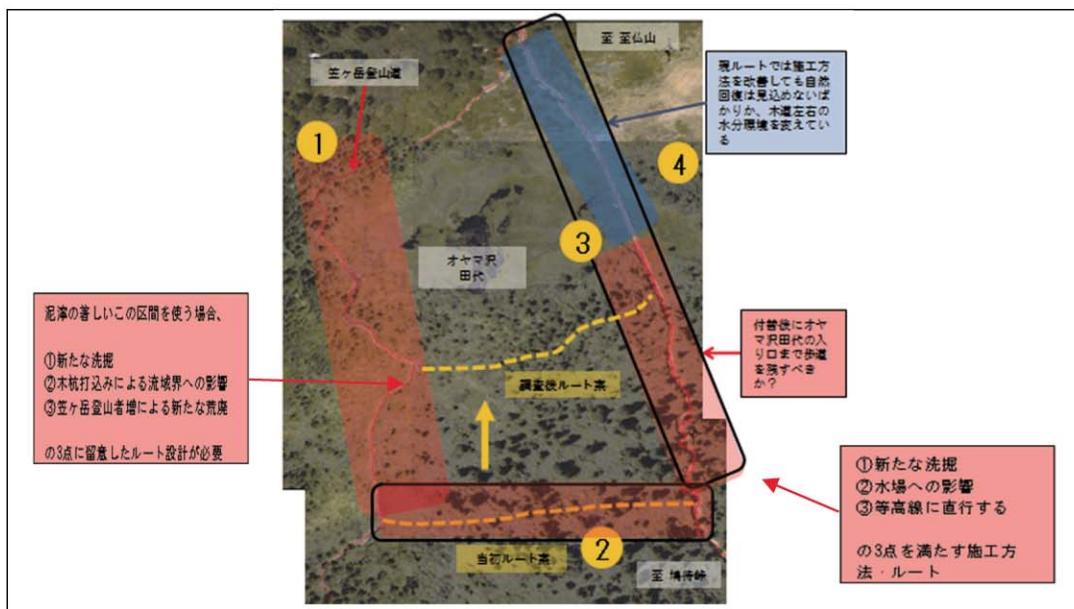
図5-14 オヤマ沢田代の全体図

このため、木道が湿原内の流向を阻害すると共に、湿原の植生内を膜状に流れていた水を集めて沢状に流水化し、阻害はそこから下部の乾燥化を促進し、流水化は流路上の泥炭の剥離と流亡を生じさせることとなっている（図5-14）。
