尾瀬国立公園
至仏山登山道迂回案の妥当性検討報告書

2015(平成 27)年 3 月

至仏山環境調査専門委員会
(公益財団法人尾瀬保護財団)

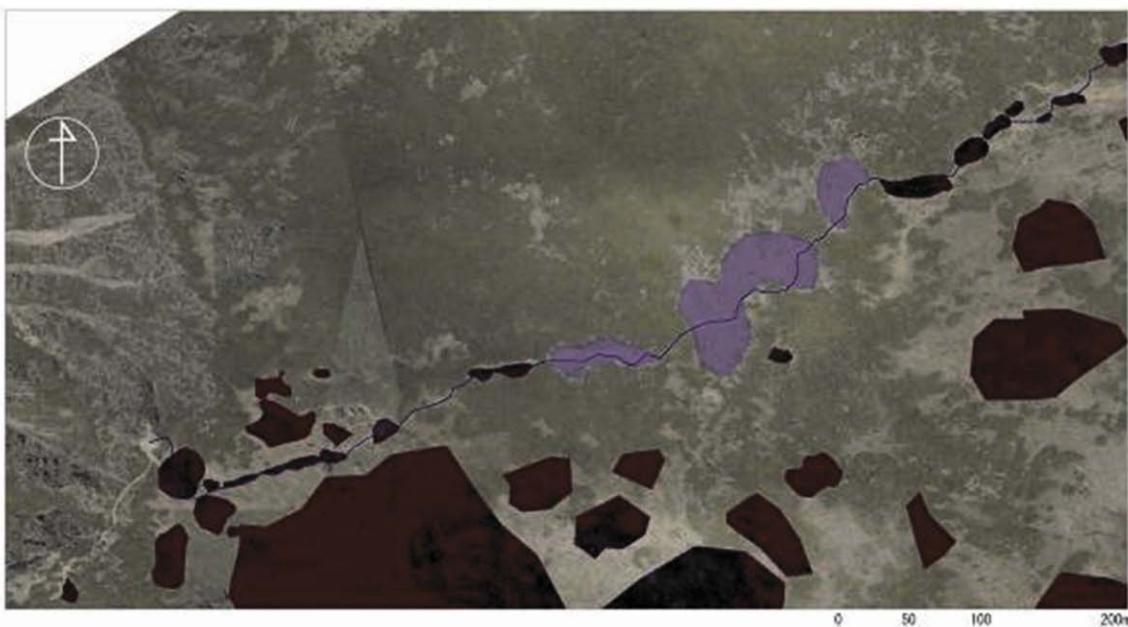
図 3-5 至仏山直下の雪食凹地の分布

ここは、現登山道が至仏山の登山道の中で、最も脆弱な環境下にあることが指摘されていた箇所である。高天ヶ原は、風衝植物群落と雪田群落がモザイク状に位置している。また、上部の山頂直下では、雪食凹地を横切るように登山道が位置している。至仏山の雪食凹地は、最終氷期以降の多雪化に伴い形成された非常に薄い泥炭が表層直下にあり、地表面を膜のように流水することで、雪田群落が維持されていることが想定された（群馬県 2005 年、図 3-5）。

その結果から、現登山道があることにより、環境の劣化が進行し続ける箇所と判断され、ルートの一部迂回の検討が必要とされた。当初の迂回ルートは、山頂から通称南米大陸と呼ばれる裸地までの区間で、基本的に尾根を通すことが想定された。しかし、今回の現地調査で、高天ヶ原直下には、至仏山の基盤を構成する蛇紋岩の基盤が壁を形成し、急崖となっており、地形的にも、安全面でも、迂回ルートの設定が困難であると判断できた。そこで、高天ヶ原から山頂にかけての区間に迂回ルートを限定し、稜線部を中心に地生態学的な特徴を把握することとした。

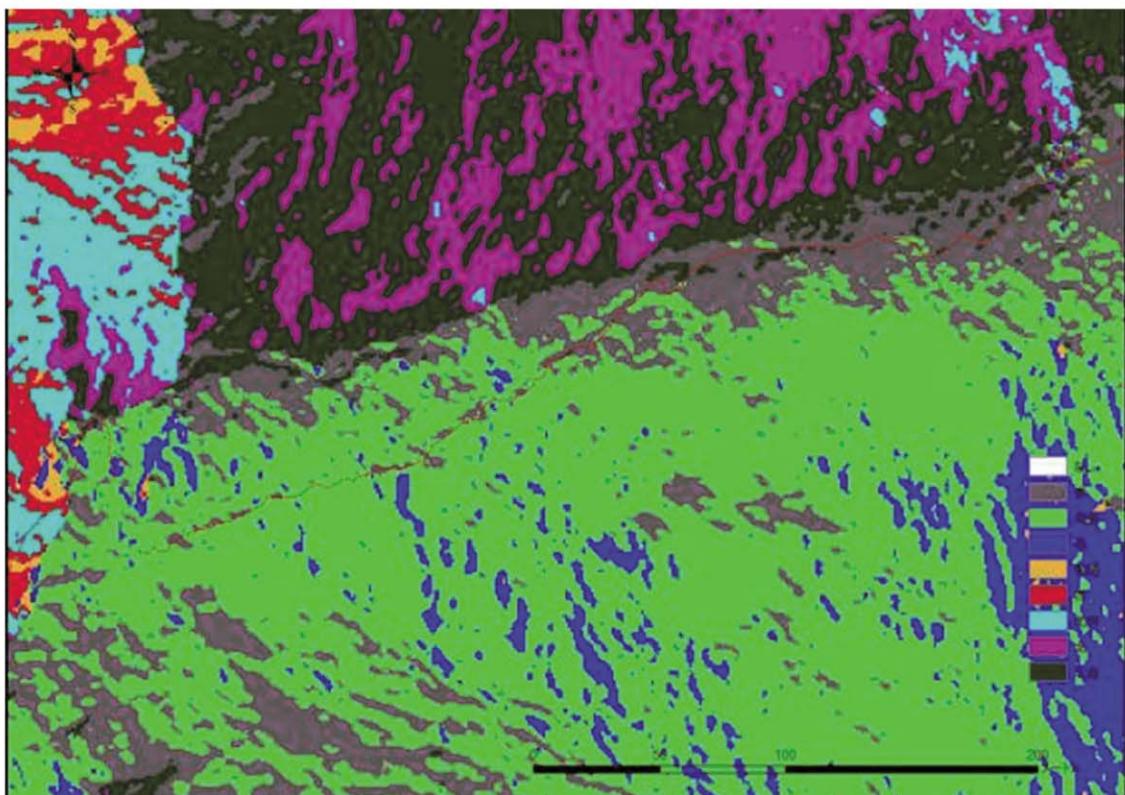
図 3-8 至仏山山頂付近の流向

この区間の流向は、東西方向の主稜線を境に大きく南北方向に分かれているが、現登山道は、主稜線南側に位置している（図 3-8）。登山道およびその南側には南東方向への流向を持つ雪食凹地があり、登山道がこの地表水の流向を横切るように設定されている。TWI評価では、高天ヶ原に集まりやすい箇所が明瞭に出ており、ここの部分の雪田群落の分布に整合性がある。また土壤断面Eの、雪食凹地にはさまれた主稜線部分にも、水の集まりやすい場所がある。（図 3-9）

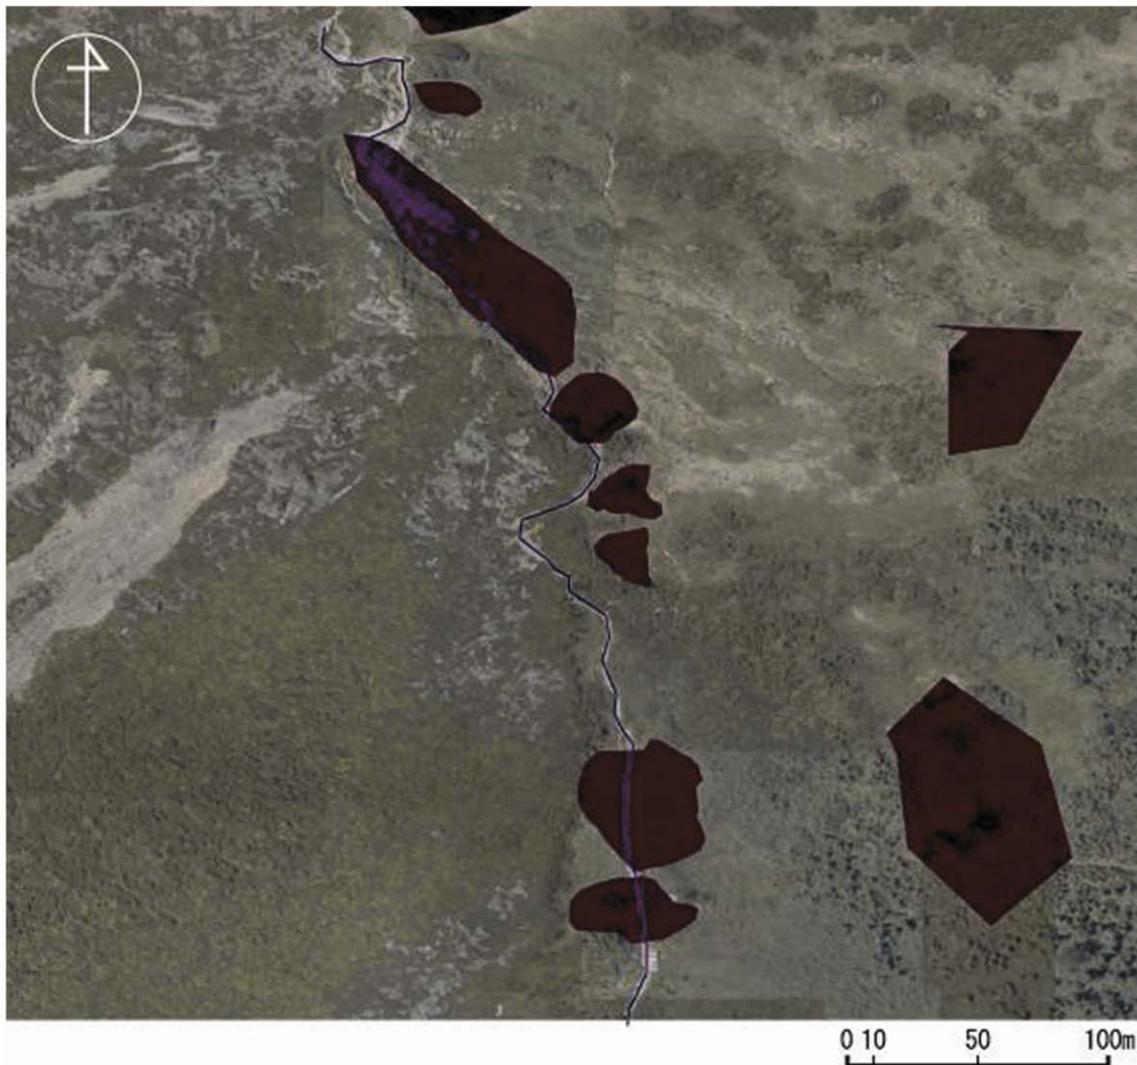
図 3-10 小至仏山下の雪食凹地分布

この場所は、貫入してきた流紋岩の基盤が細かく割れ、そこに登山道があるために地表の不安定な状態が続いている場所である。このため過去には表層物質の移動を止めるための措置がなされたが、効果については不明である。またこの場所は雪食凹地であるため、もともとは、至仏山山頂直下付近と同様に、雪田群落が展開し、かつ地表水が膜のように流れる環境であったと想定された。さらに下方の休憩テラス周辺も雪食凹地であり、木道などの構造物が地表水の挙動を阻害していることが指摘されている（群馬県2005年、図3-10）。

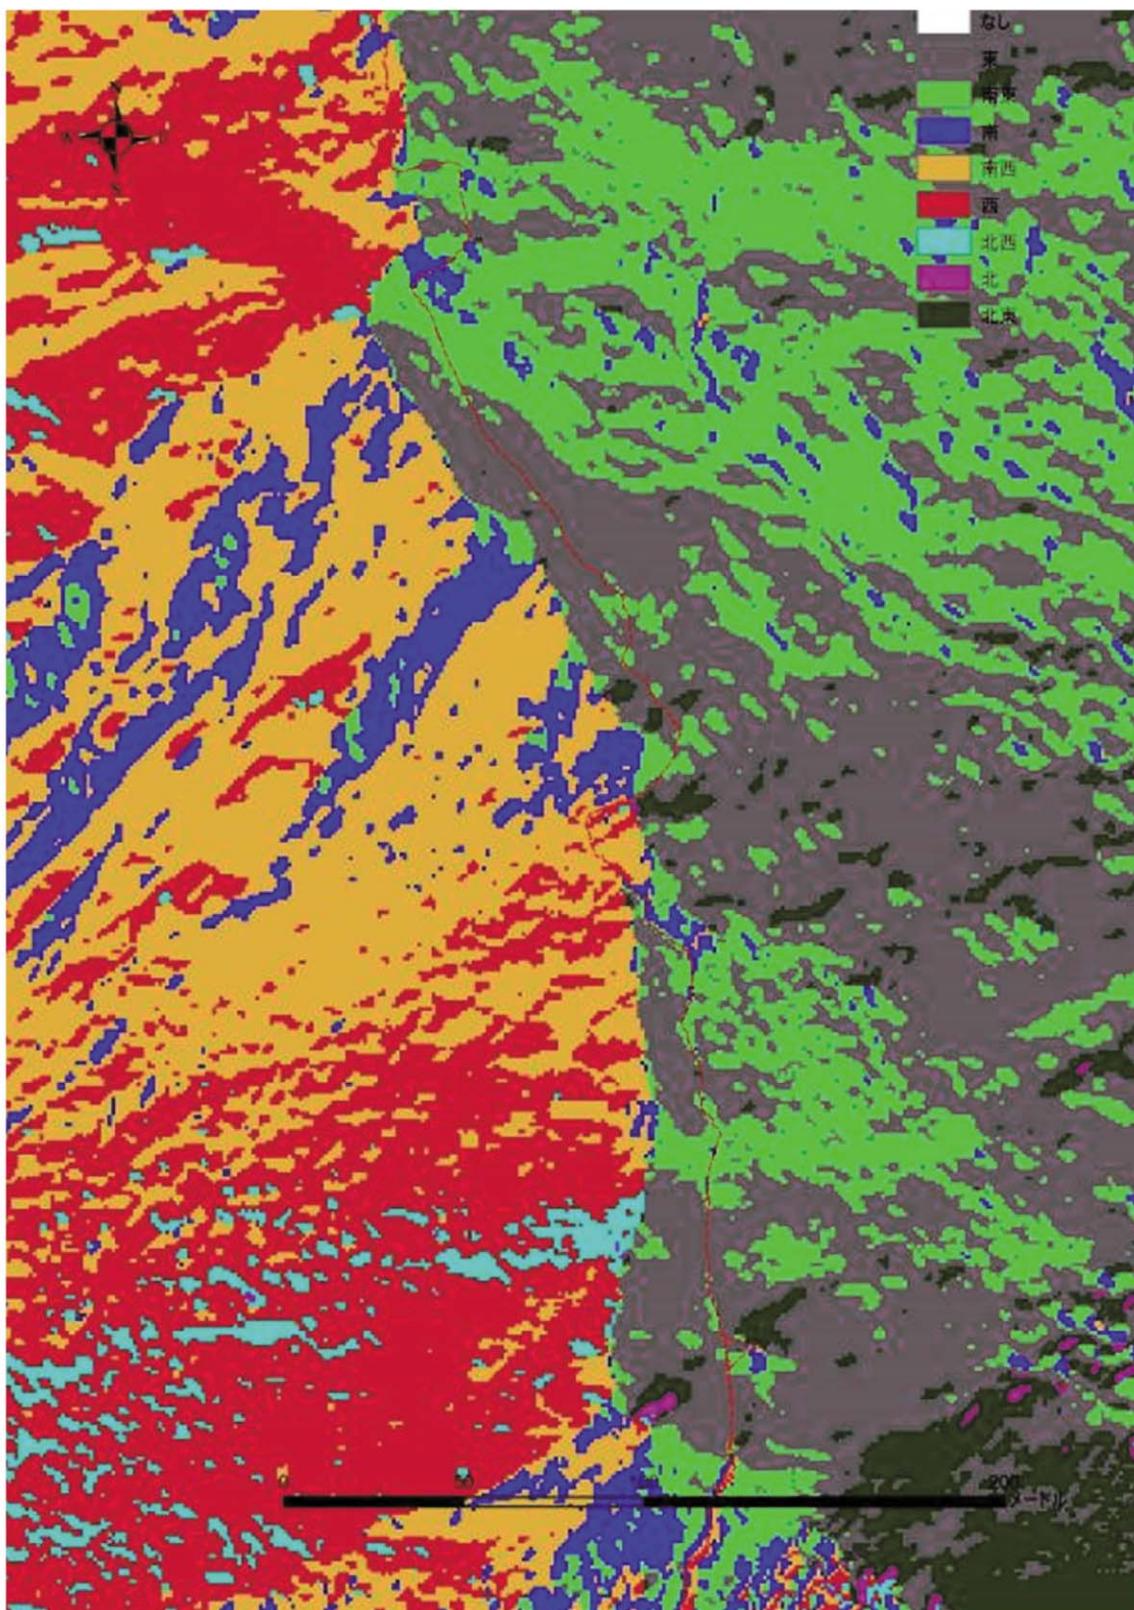
図 3-13 小至仏山付近の流向評価

この区間でも同様にG I Sでの解析を行なった。流向については、主稜線を境に、大きく東西方向に分岐しており、現登山道は東への流向をもつ雪食凹地を南東方向に横切っていることがわかる（図 3-13）。TWI評価では、主稜線上に相対的に水が集まりやすいという結果が導き出された（図 3-14）。これは、周囲と比較して相対的に地形が平坦であることからと考えられる。比較的乾燥しているとはいえ、登山道を設置した場合、降雨時に流路となる可能性が高いことも示しているといえる。

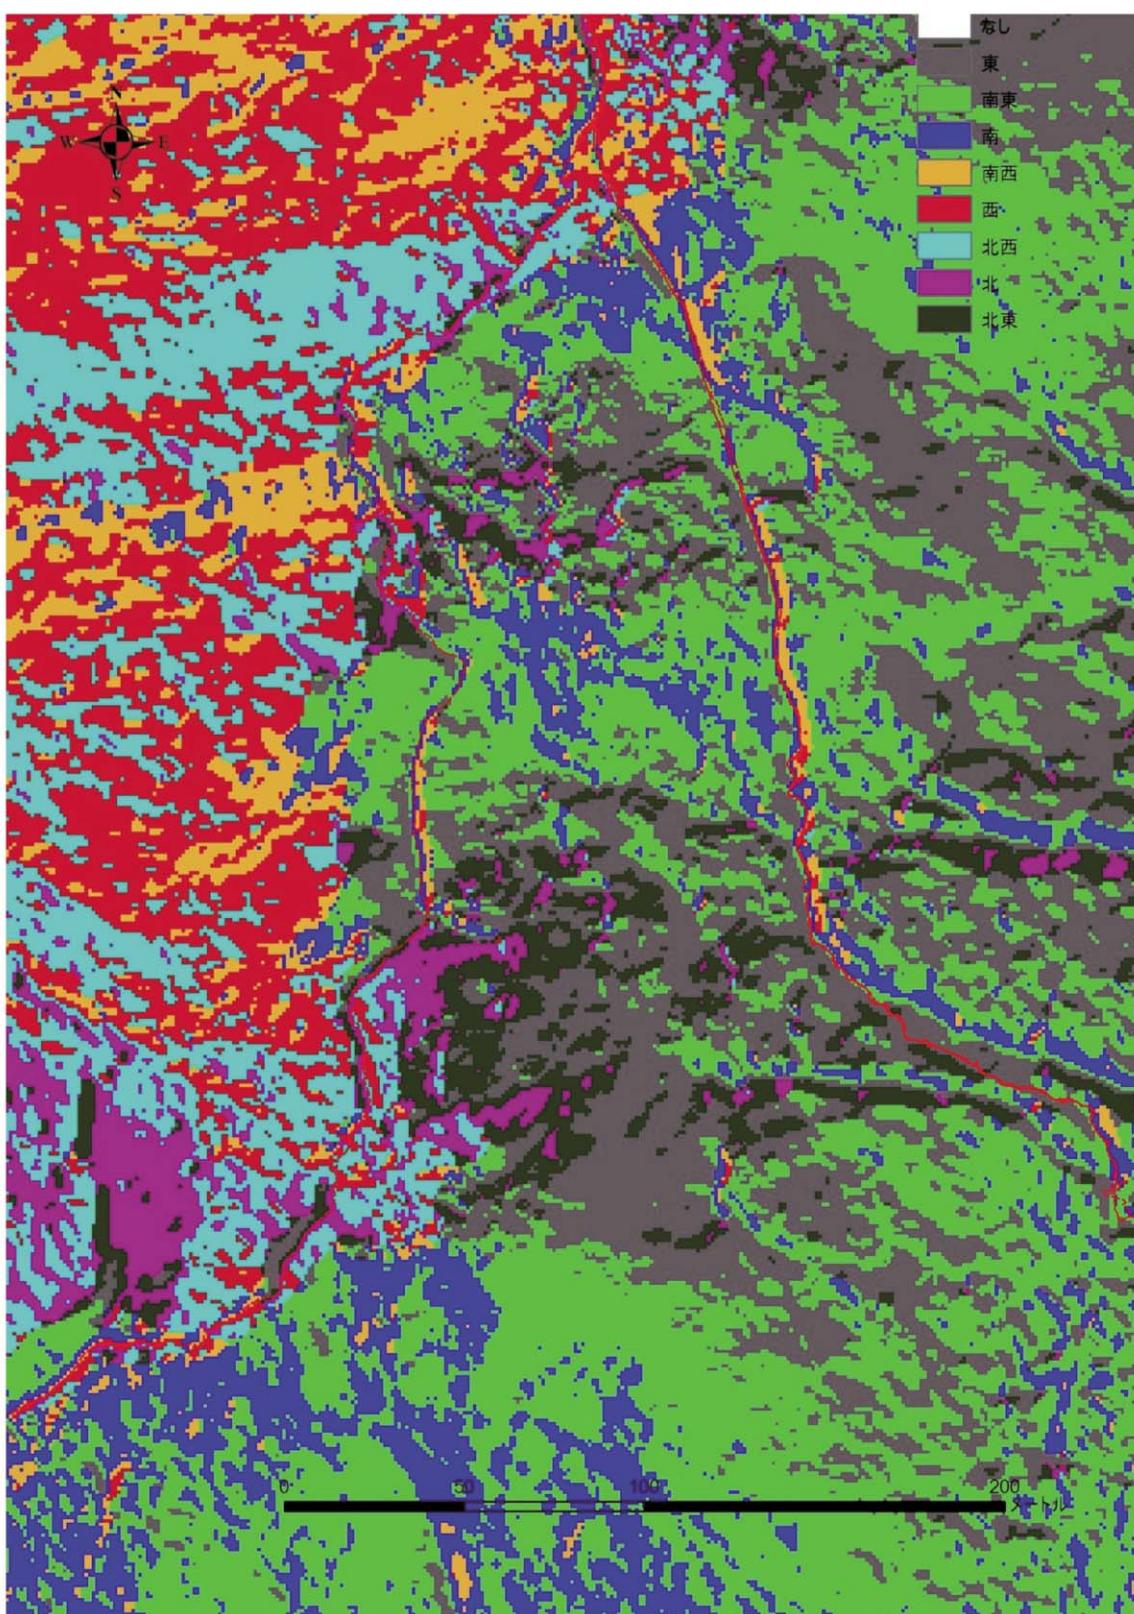
図 3-18 オヤマ沢田付近での流向

この区間でも同様に、G I Sによる解析を行なった。流向解析では、現登山道が地形的な流向を変化させている様子が明らかになった。地形的には、基本的に南東方向へ流下するが、木道沿いでは南方向～南西と、明確に木道に沿って流向が変化している。また、笠ヶ岳方面の分岐道も地形的な流向を横切るようにあり、現状では利用者が少ないため大きな影響が認められないが、今後影響が大きくなる可能性が考えられた(図3-18)。地形的な流域界の解析から、現登山道は、流域界をまたぐように通っており、これが登山道そのものの冠水しやすさと関係があるように思われた(図3-19)。

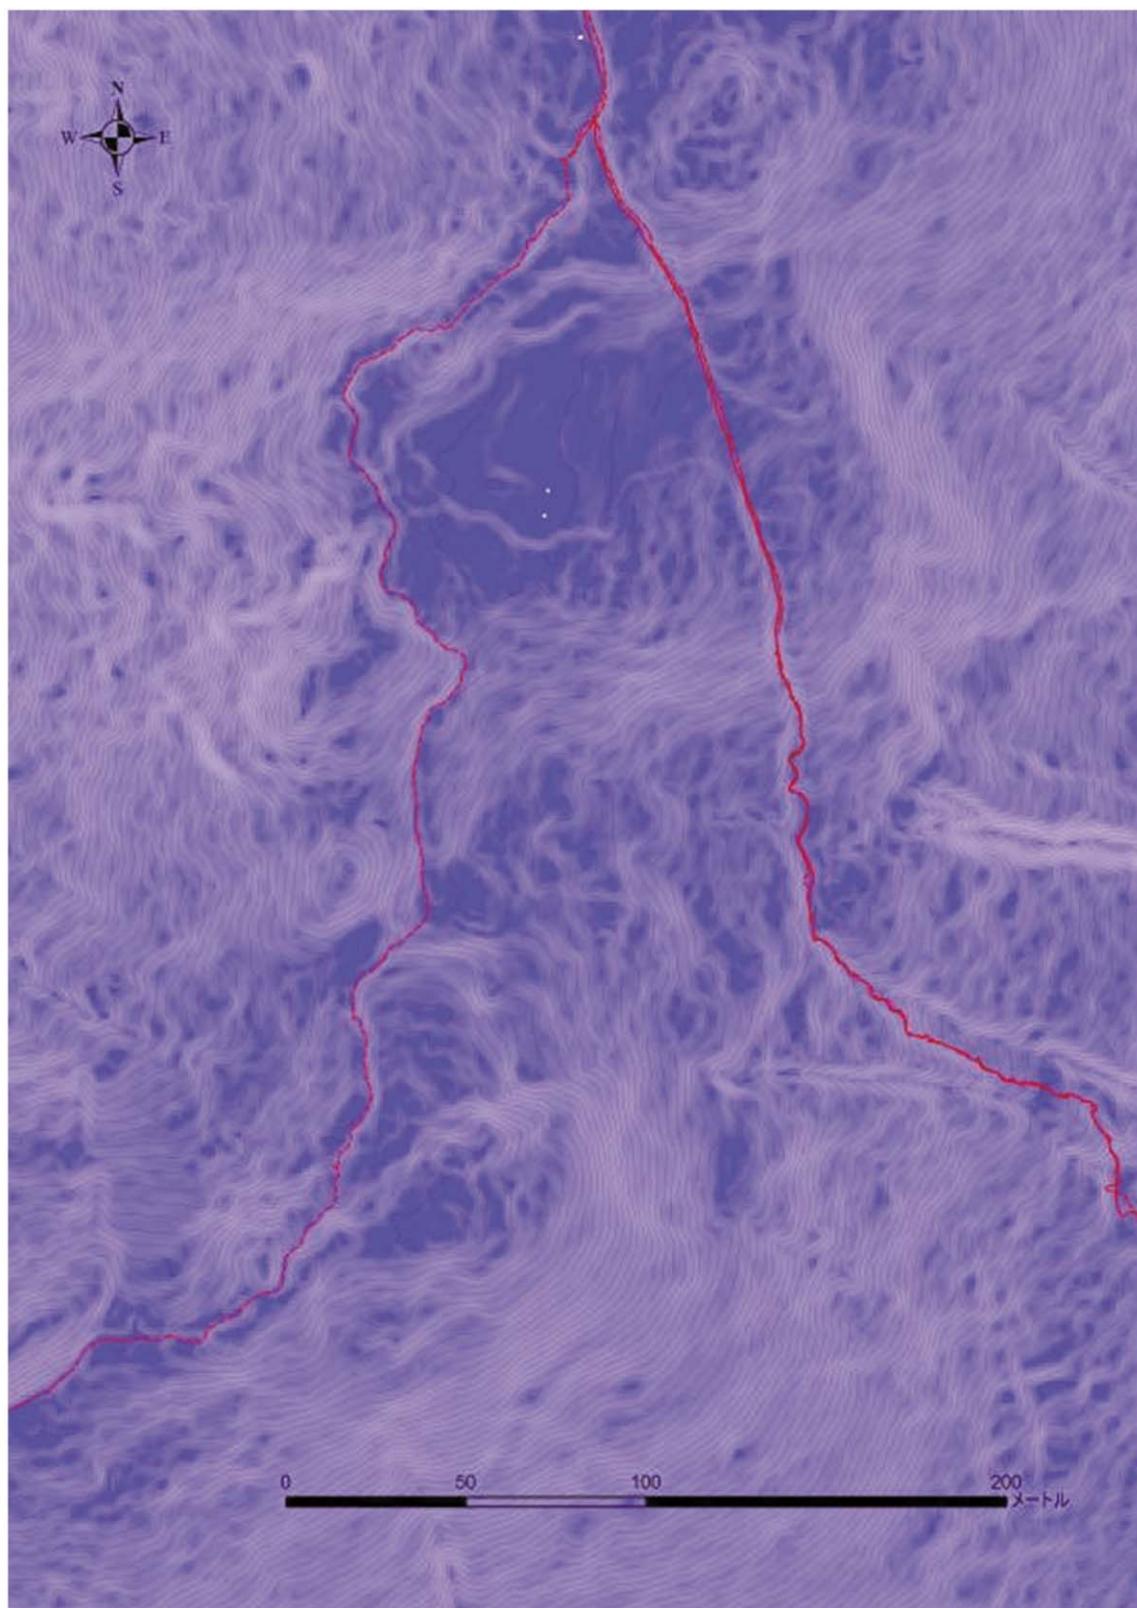
図 3-20 オヤマ沢田代付近のTWI評価

TWI評価では、湿原の位置と、集まりやすさの評価が一致するとともに、湿原内でも相対的に乾燥した島状の部分が抽出された。地形的に乾燥した部分を含んだ湿原であり、かつ木道部分にも乾燥化の傾向が認められる(図3-20)。

性が高い。複雑な流向を示す箇所であるため、表流水や地下水の流向を妨げないルートの選定が重要である。流域界に沿うようにルートを選定するのがいいのか、比較的乾燥した緩斜面を等高線に沿うように設定し、かつ道が流路にならないようにするための検討が必要である。

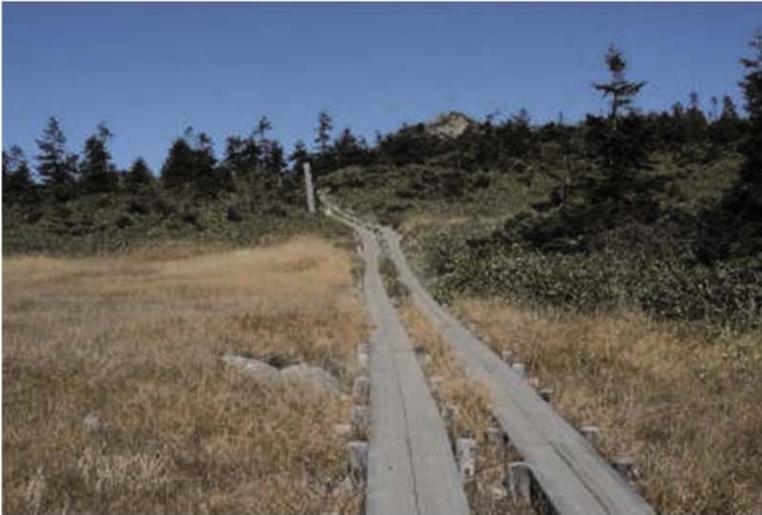
オヤマ沢田代湿原の木道

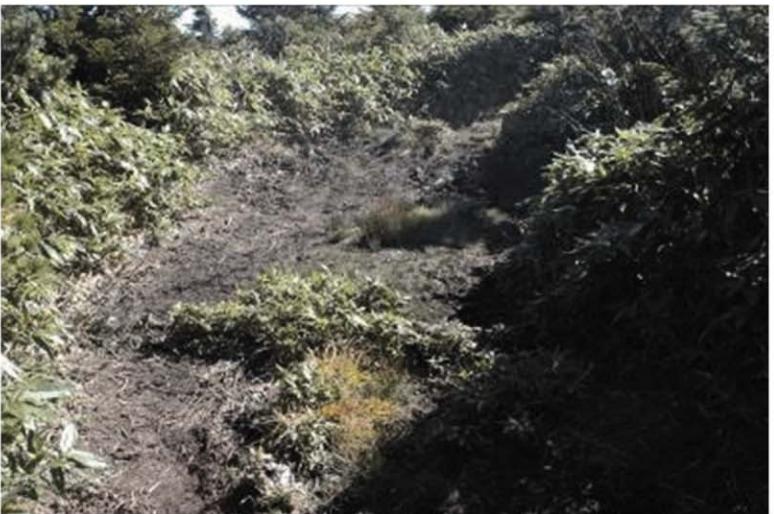
笠ヶ岳分岐道の現状

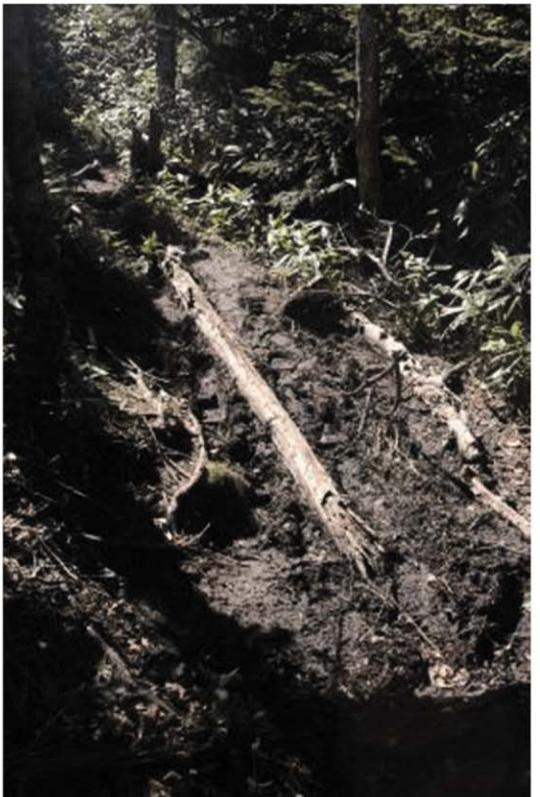
笠ガ岳分岐の現状

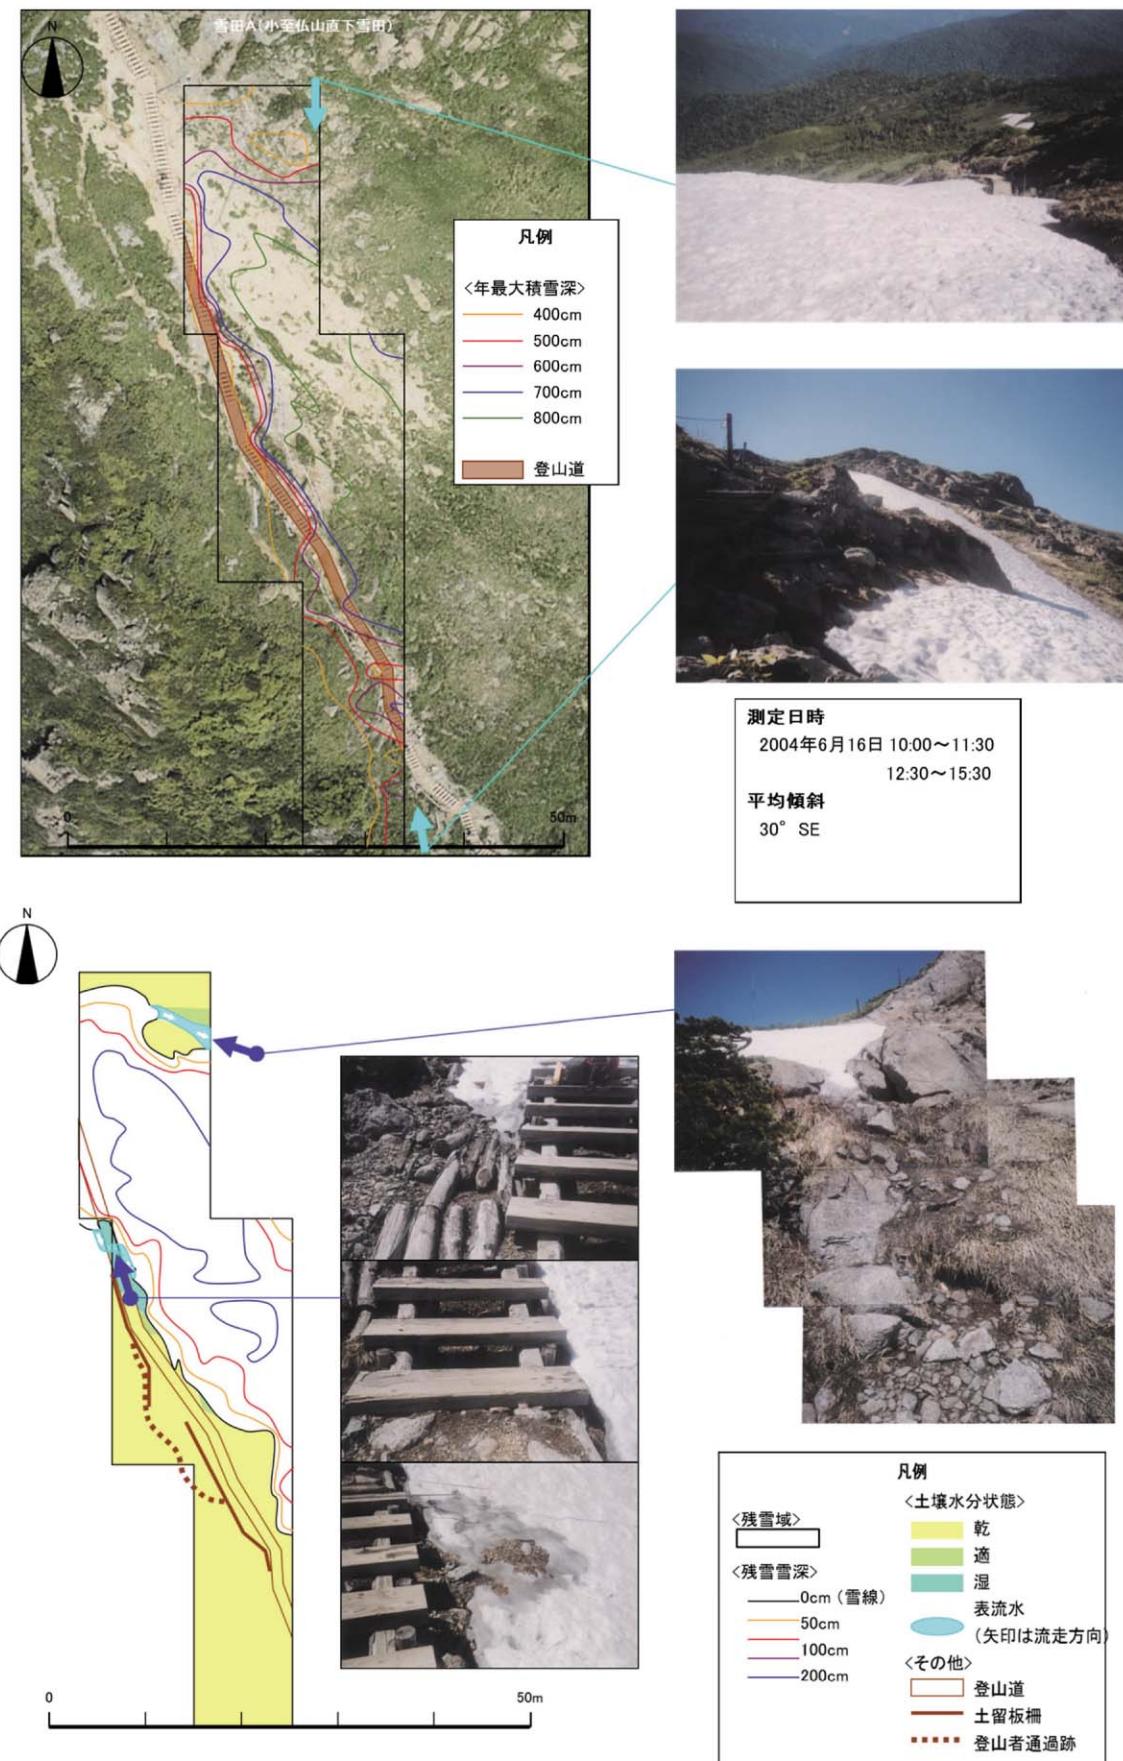
(1) 小至仏山直下雪田

- 2回の残雪深差からこの間の融雪量はおおむね3～5mであった。
- 残雪域を挟んで山側の土壤は乾燥しており、谷側土壤は湿潤であった。残雪域から谷側下方に離れるにつれ土壤は乾燥化していた。
- 残雪に覆われた木道の下は表流水が滞留していることが多く、水は登山道谷側の凹部から下方に流出していた。

図 4-11 (1) 登山道周辺の年最大積雪深分布（推算値）、残雪分布、
土壤露出域の湿潤／乾燥状態、表流水分布の関係

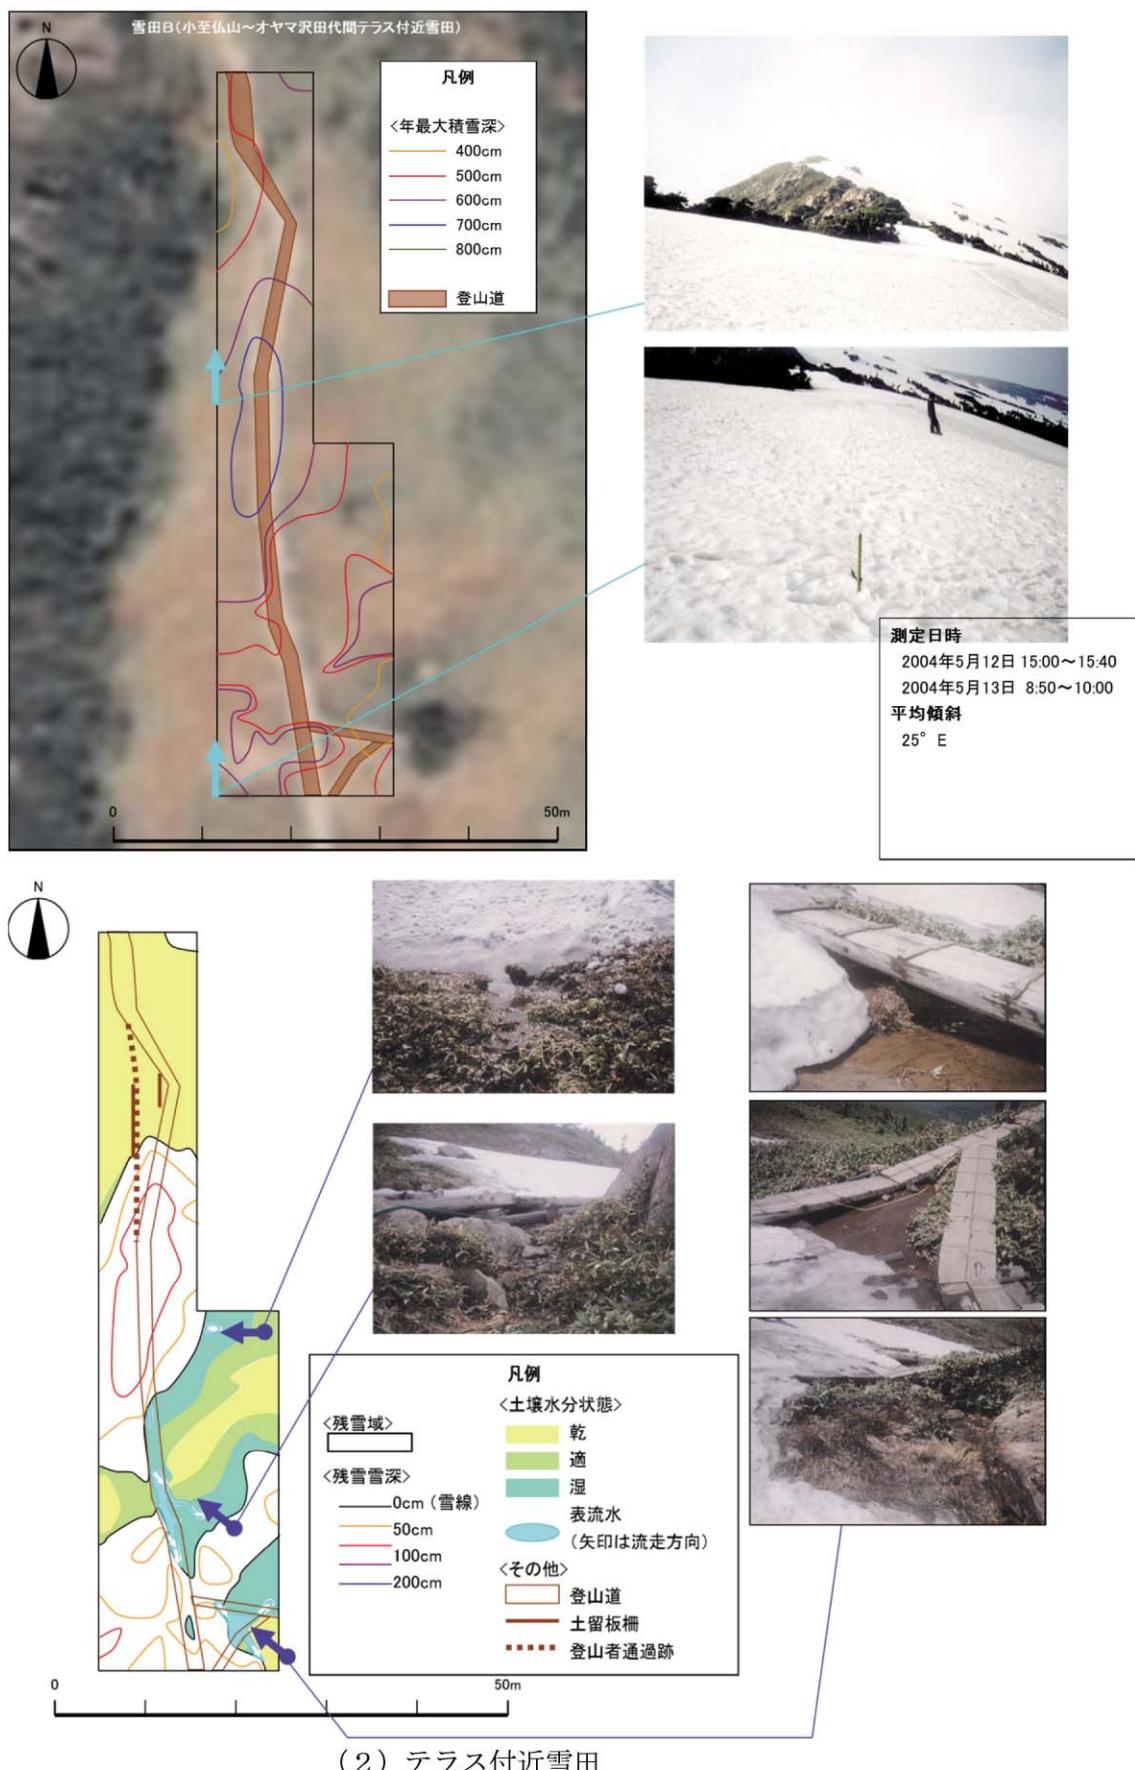
図 4-11 (2) 登山道周辺の年最大積雪深分布（推算値）、残雪分布、土壤露出域の湿潤／乾燥状態、表流水分布の関係

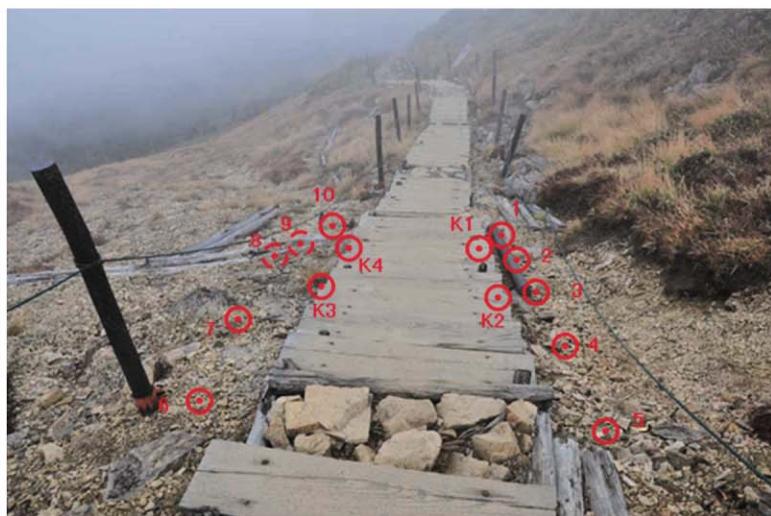
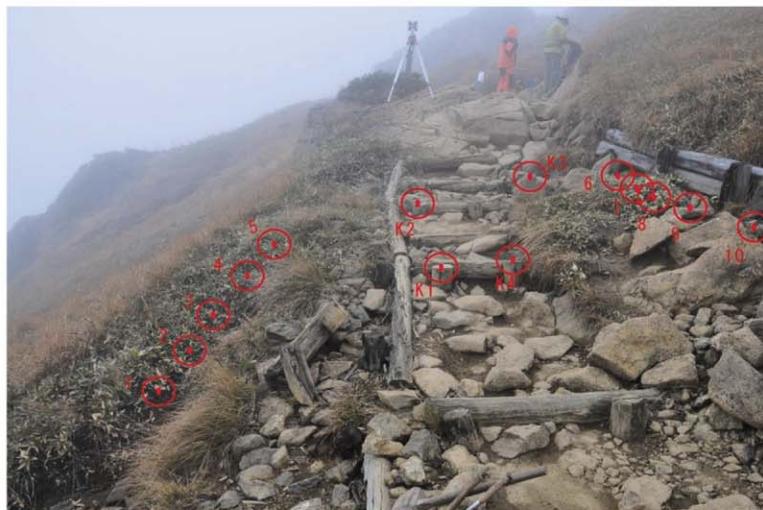
図4-12 標定点(1~10)と検証点(K1~K4)の位置

(1) 小至仏山直下 (No.8.9 は丸太の背後にある) の木道登山道

(2) 至仏山直下の土壤登山道

小至仏山直下（木道登山道）では、山側と木道内ではほとんど変化がなく、谷側では浸食であった。至仏山直下（土壤登山道）では、山側と登山道内では顕著な浸食で、谷側では顕著な堆積であった。木道と土壤登山道では、浸食と堆積の関係が逆となった。

土壤が露出した登山道路面は踏圧により凹地化が進み、融雪水と雨水の流路となって土壤流出が促進する。一度植生が破壊し、土壤露出した登山道では土壤踏圧を止める以外に登山道と周辺自然の荒廃を防ぐ方法はない。荒廃をこれ以上進行させないためには現道は廃止して、山側斜面からの雨水と融雪水の流入量がより少ない位置、すなわち、より尾根頂部に近い位置に登山道を付替えることが望ましい。ただし、新たな荒廃地を生み出さないためには、新登山道は自然植生を伐採せず、形質変更をせず、土壤を露出させず、登山者の踏圧を許さない工法を採用することが不可欠であり、こうした新工法の採用が付替えの前提条件となる。

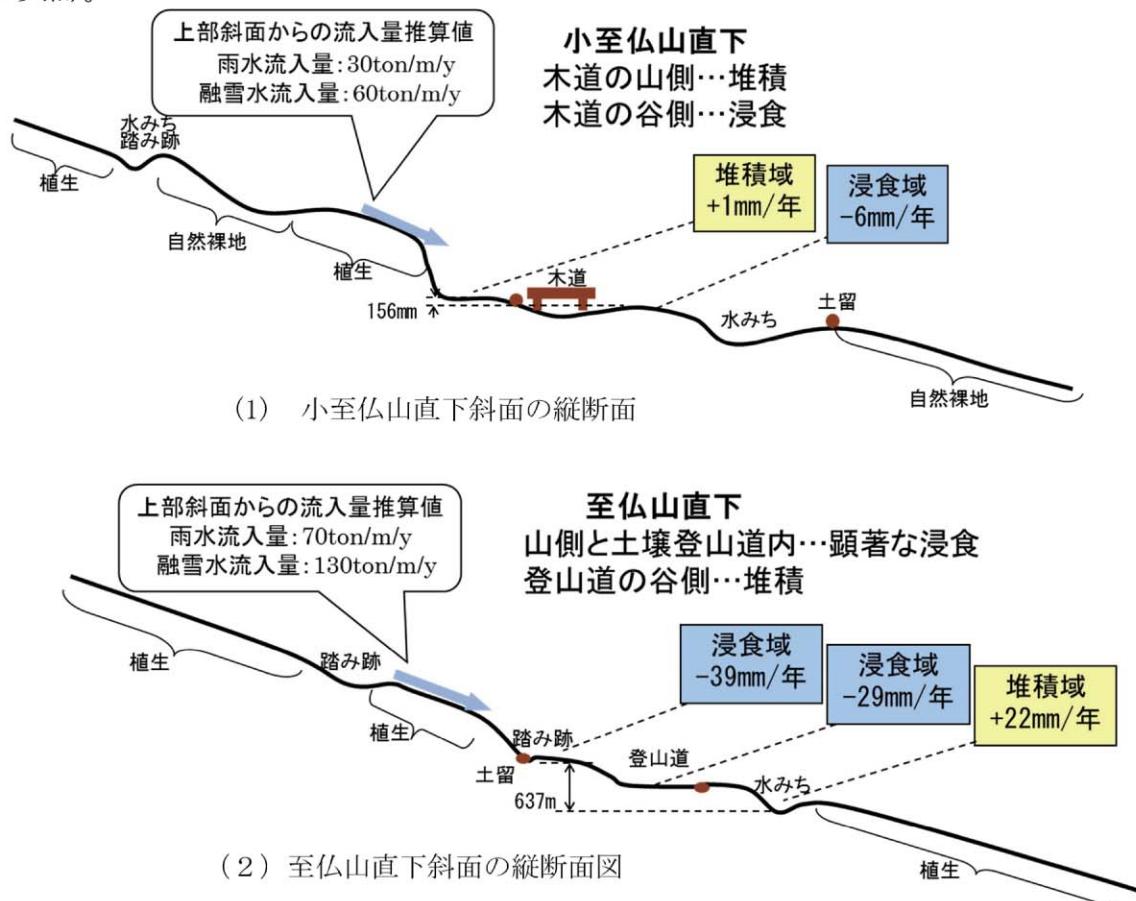
図 4-13 斜面山側からの雨水と融雪水の年間流入量と地表形状変化量の関係

至仏山直下と小至仏山直下の登山道利用者数には大きな差がないとすれば、至仏山直下の浸食量が大変多い原因としては、土壤登山道と木道登山道の違いとともに、雨水流入量と融雪水流入量に2倍以上の差があることが挙げられる。

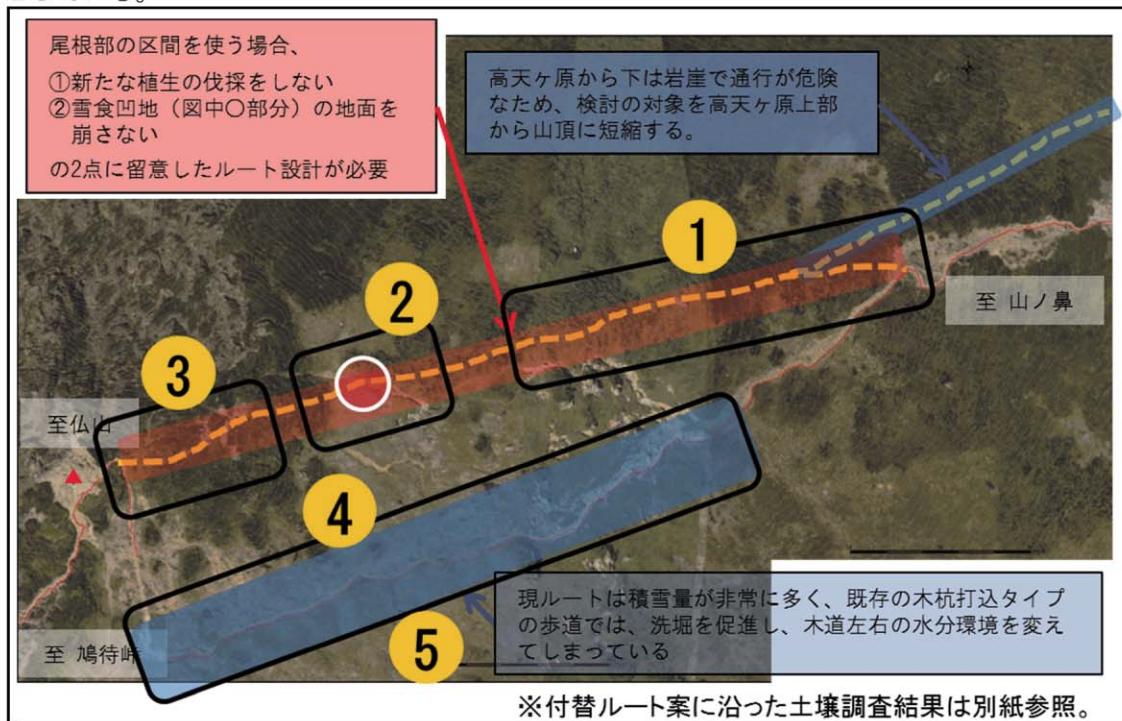
図 5-1 至仏山東面上部の全体図

図 5-1 の中の④と示した区間が現登山道であるが、この区間が至仏山の森林限界以上の登山道の中で、最も脆弱な環境の中を通過している箇所である。

脆弱な環境上の問題点とは、登山道がトラバースしていく斜面そのものが、全登山道敷設ルート沿いの環境の中で最も大面積な「雪食凹地」であり、これを完全に横切るように登山道が位置している。

至仏山の雪食凹地は、最終氷期以降の多雪化に伴って形成された窪んだ地形であり、表面を覆っている植生の直下に非常に薄い泥炭が存在し、大量の融雪水や雨水はこの植生面・地表面を傾斜に沿って膜のように広がって流れ下る。この地域に面的に広がる雪田群落の成立と長期間にわたる維持保全は、この大量の水の存在と保水・保湿の環境条件、そして沢にはならず膜状に広がって流れ下る流れ方によって維持されている。ところが、登山道の設置、歩行路施設の敷設、大人数の歩行の長期にわたる反復によって、植生の枯死と剥ぎ取り、膜状に流下する水のバイパスと登山道が沢状の集水装置となることによる流路化、及び流下方向の直角方向への変更、これらの結果としての土壤と泥炭の流出と礫の露出等の不可逆的な環境変化を引き起こしている。

迂回ルートは、図5-1の破線で示したルートを候補ルートとして検討した。

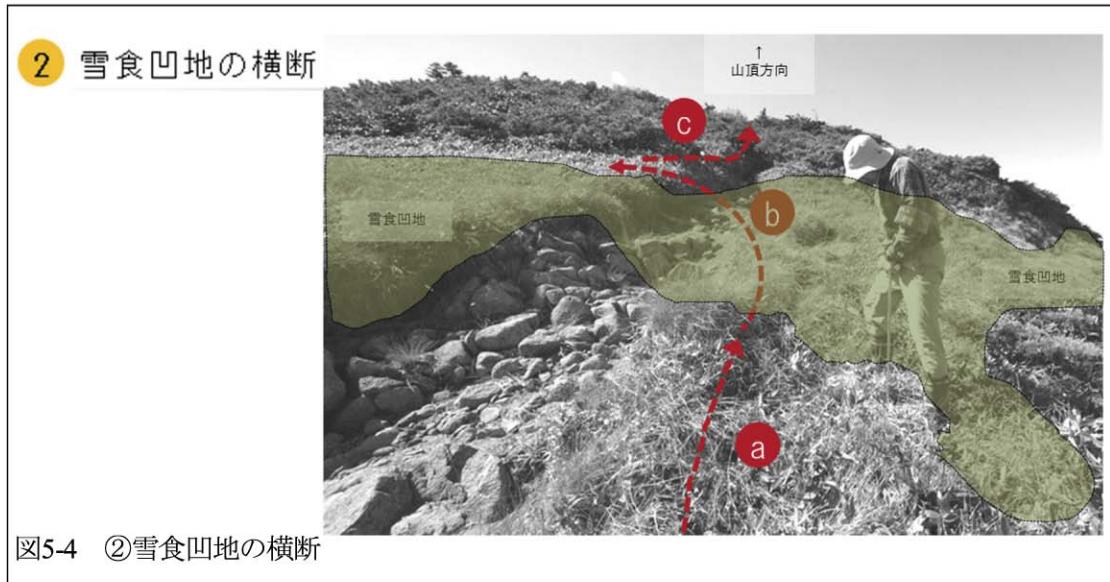
迂回ルートとして尾根を選んだ場合、図5-1の②として示した区間の中間地点に雪食凹地があり、わずかな距離ながらこれを横切らなくてはならない部分が生じる（図5-4）。

この雪食凹地の横断に際し、現登山道の轍を踏まないようにするには、地面を崩さず、地面の傾斜を変えることなく歩行面を用意するための設計と敷設、施工時の踏み付けをも含む地面の傷つけを最小化する施工方法の工夫が必要である。

これについては、下記の方法で雪食凹地を破壊せず、横断できるものと考えられた。

- ・図5-3の①に示された歩行路とその施工方法を使い、図5-4の雪食凹地手前（a及びc）まで歩行路を施工する。
- ・この歩行路の両端にスクリューアンカーを打込み、これを足場として洗掘溝を飛び越えるよう施工する（幅5.5m）。
- ・飛び越えた（跨いだ）洗掘溝に並行し、土手状の高まりの上にあるササ群落を通って山頂方向へ歩行路を進捗させる。

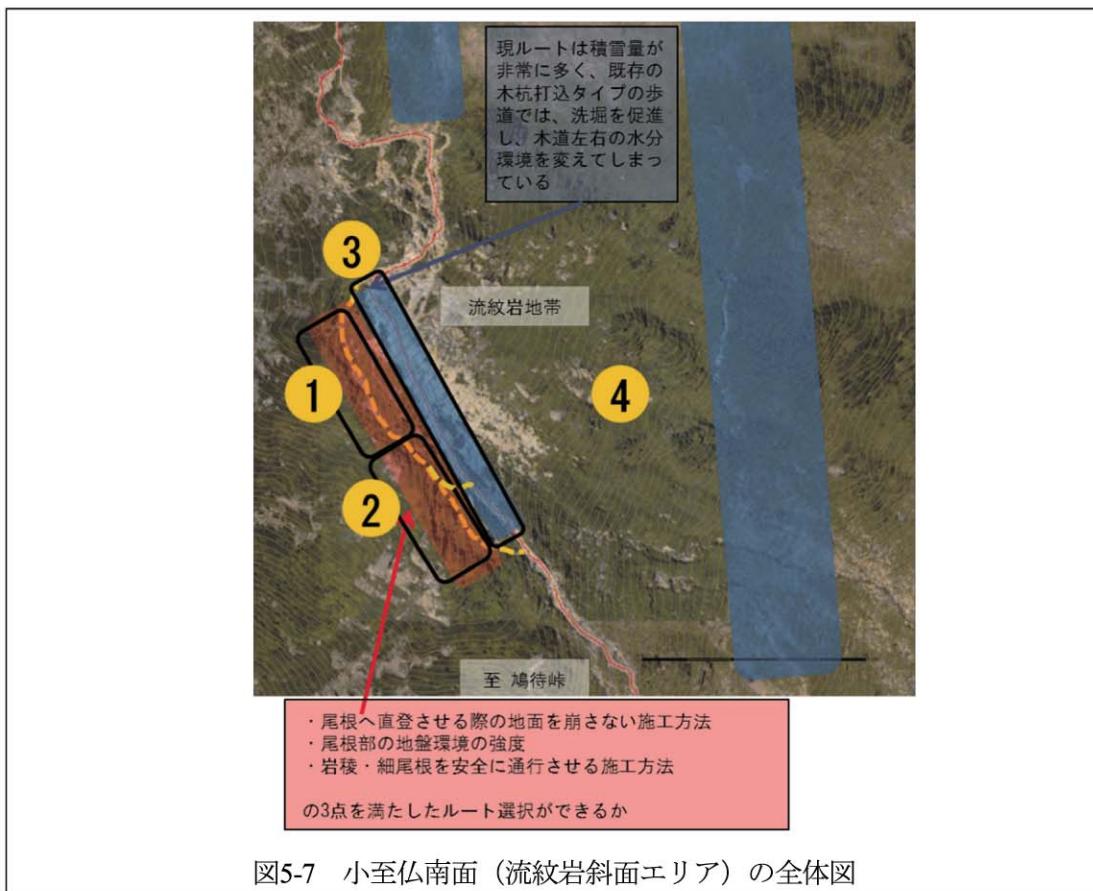
図5-7 小至仏南面（流紋岩斜面エリア）の全体図

この場所は地形的には雪食凹地であるため、もともとは東面登山道上部と同様に、緩やかな傾斜地部分には雪田群落が成立し、地表水が傾斜に沿って膜状に流れ下る環境であったと考えられる（図5-7）。

現登山道の大部分は階段状であるが、傾斜に沿ってつけられた登山道の西側にあたる、尾根と登山道にはさまれた斜面は、ササ群落の中に小規模な雪田植生を含む植生が存在している。しかし、その植生の中には、幾筋もの踏み跡が網の目状につき、かつては歩行路が時期によってそのつど変わる状態にあったと考えられる。これは、特に融雪期にあたる7月の開山直後は、現登山道が大量の残雪に埋もれており、登山道の西側の尾根と現登山道にはさまれた場所の残雪はすでに融けて地面が現れている中、日々雪線が谷側に移動する残雪の上を歩かずに、

現れたばかりの地面の端を歩行することで、何本もの踏み跡がつきモザイク状の裸地を生じさせているものと思われる。また、この場所では随所でエロージョンが起きている現在も、開山時期には登山道全体が残雪に埋もれていることが多く、植生保護のために規定の登山道を歩いてもらおうとするため、ロープ張りと共に除雪（登山道上の凍りついた残雪除去）作業も行っている。それでも雪上の歩行が怖く、すぐ横に見えていたる表出したばかりの地面（雪田群落の場合、最も傷つきやすい時期）を歩行する登山者をなくすことはできない。

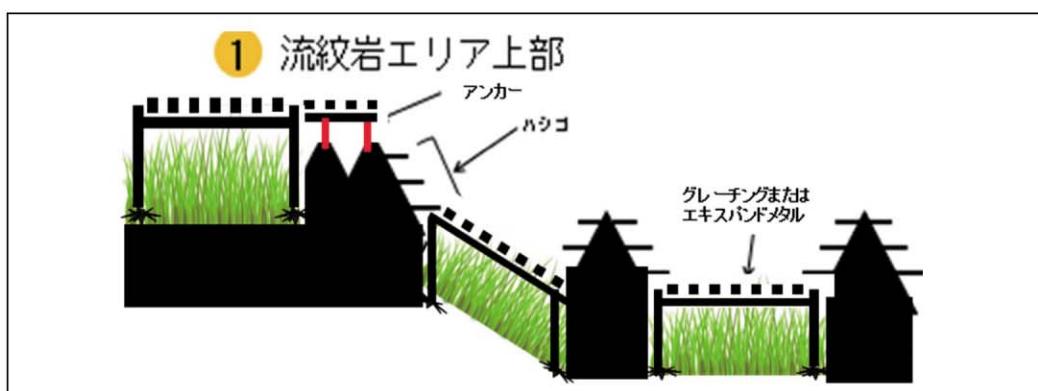
図5-8 ①流紋岩斜面エリア上部

図5-7に示す検討区間の終わり（至仏山寄り）から、検討区間の中間付近にかけては、現登山道（③）が雪食凹地の中心を通過している。尾根直上は強風にさらされるが、一段下がった踏分道付近は風もやや弱く、積雪も尾根近くのために非常に少なく、現登山道と比較すると2分の1以下と考えられる。このルートは図5-7の①の尾根直近に当たり、地盤環境も強く積雪が少ないことから、実現性を持つ迂回ルートと考えられた（図5-8）。

このルートに迂回させる場合、新たな歩行路の使用が不可欠である。歩行路の仕様については、尾根は幅が狭く大岩が点在しているため、岩にアンカーを打ち込んで尾根とほぼ平行になるように歩行路全体を計画し、岩から岩へと移る中間においては数段のハシゴないしへ階段状の構造物で上り下りをする必要がある。

また、岩と岩の間の低木帯やササ群落地、尾根部から現登山道へ復帰させる場所では、付近の岩にアンカーを打込み、「吊り型歩道」を設置することで歩行路化は可能と考えられる。この際の歩行面(踏み板)は、植生および地面への日照を遮らないようにグレーチングまたはエキスペンドメタルの使用が必要である(図5-8)。

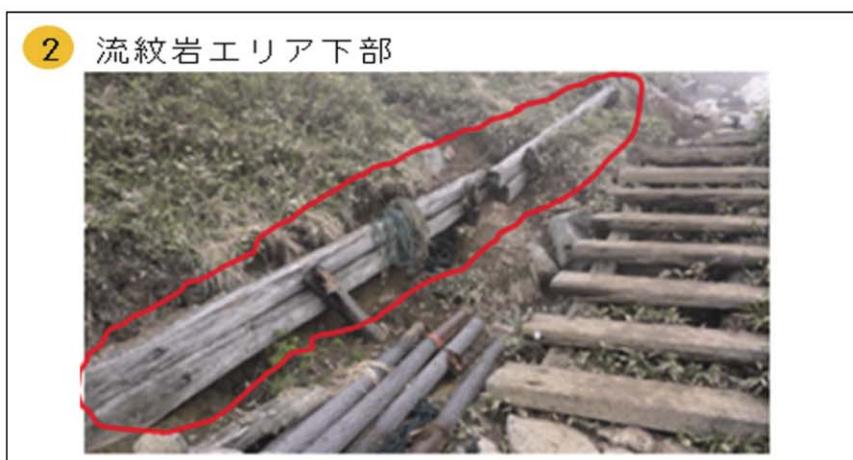
この迂回路と現登山道の接続部分は、現在は斜面の土留めと路側帯の拡大防止と思われる構造物が現登山道に沿って存在しているが、この効果は不明である一方、融雪期や降水の多い時期には現登山道に沿った流水路のように働き、洗掘溝を形成してしまっているところが見られる(図5-9)。

図5-9 ②流紋岩エリア下部の土留め工

図5-7②の中間地点付近から斜面に沿って緩やかに歩行路を現登山道につなげる部分の歩行路の仕様は、尾根部の直近の岩にアンカーを打込み、ワイヤーによって固定する吊り型歩道の設置により迂回ルートが作れるものと考えられる。

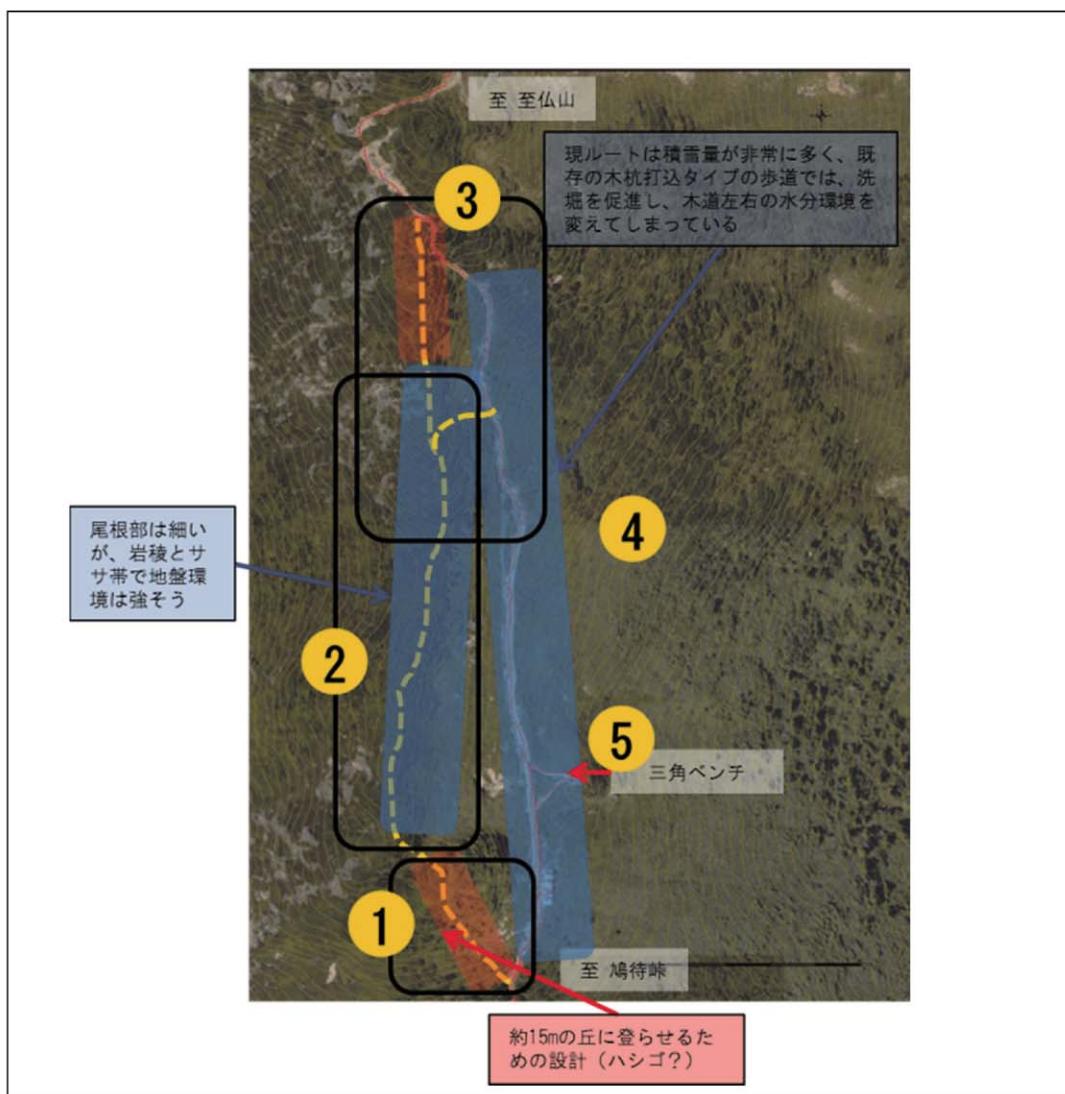
図5-10 小至仏南面・三角ベンチ一帯の全体図

図5-10に、小至仏山南面の迂回検討区間のうち、通称「三角ベンチ一帯」と呼ぶこととしたエリアを示す。全域が細長い楕円形の雪食凹地であり、現登山道はそのほぼ中央を縦断している。図の下方の休憩テラスとなっている場所も、雪食凹地の南端にあたる場所であり、かつては見事な雪田群落があったが踏み荒らしによって裸地となり、現在はテラスが設置される場所となっている。

この地域は、開山時期にも多量の積雪が残っていることが多く、現登山道が積雪に覆われていることが多い。その時期には、現登山道から外れて、表出した地面を歩行する人が少なくなっている。また、現登山道の木道などの構造物が地表水の挙動を大きく阻害している（特に融雪期に沢状の流水路が形成され、土壤や泥炭を流亡させ洗掘を起こしている）ことが問題であり、迂回ルートの検討が求められた場所である。

迂回候補ルートは、図5-10の破線で示した。②と③の中間地点から現登山道に復帰する破線（短縮案）が記入されているのは、③の範囲の処理方法として北側の尾根の上部に直結させるルートが迂回ルートの第一候補であるものの、今後の詳細な設計・施工の検討結果により直結ルートが困難である場合、第二候補とする短縮案である。

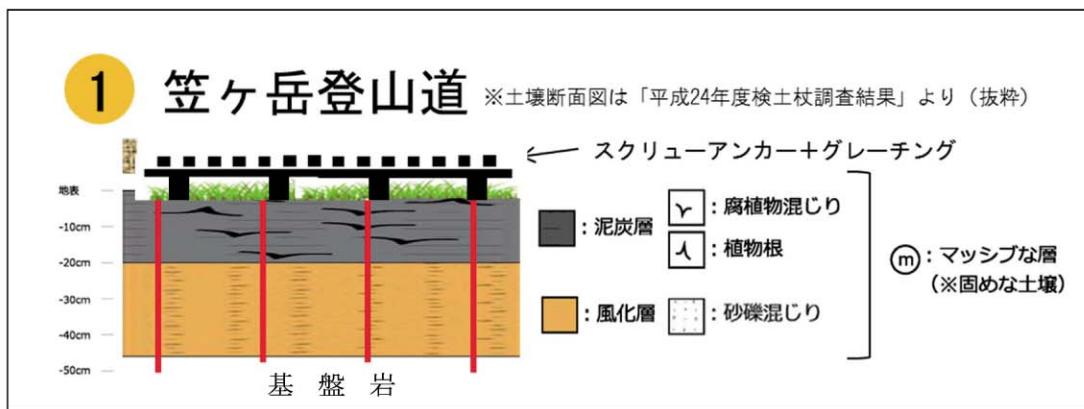
図5-14に示す①の区間は笠ヶ岳登山道であるが、検土杖での土壤調査の結果、表面から約50cmで基盤岩となり、表層の土壤も固めである（図5-15）。

図5-15 ①笠ヶ岳登山道の土壤断面図

図5-14に示す①の区間は現在の笠ヶ岳登山道で、この登山道を使い至仏山登山道がオヤマ沢田代を迂回することが適当と考えられる。ただし、至仏山への登山者の往来が加わることで、地面そのものの作りである現笠ヶ岳登山道には、踏みつけによるインパクトの増加が予想される。木道の設置が必要かどうかは、新たな洗掘の発生の兆候に注意し、必要に応じて木道の設置等の対策を検討する必要がある。

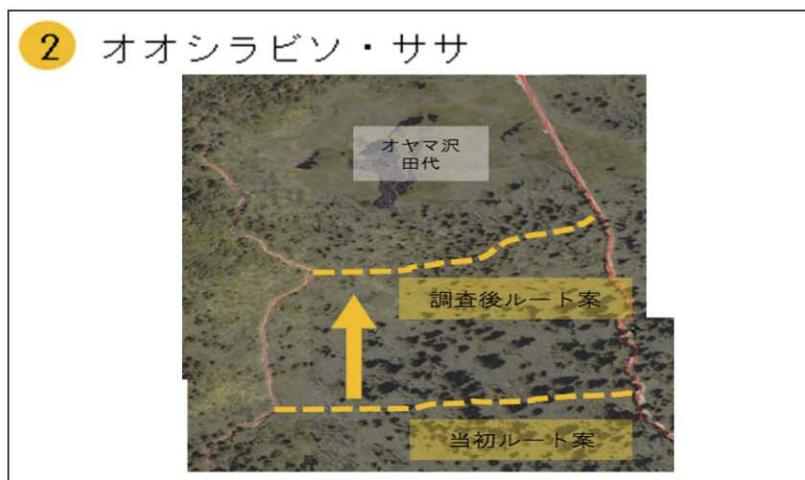
このルートをとるとすると、西端は笠ヶ岳が近くに見える場所となり、東端は水場が近い。このルートを迂回ルートとするにあたっては、笠ヶ岳登山道の荒廃の促進の恐れ、および水場の水質への悪影響が懸念された（図5-16）。

図5-16 ②オオシラビソ・ササ群落地

当初の迂回候補ルートから約50m程度オヤマ沢田代に寄った位置を迂回ルートの起点とし、森林内を迂回することは同様であっても、水場から迂回路を遠ざけ、笠ヶ岳登山道の使用部分の短縮を図ることが適当であると考えられた（図5-16）。

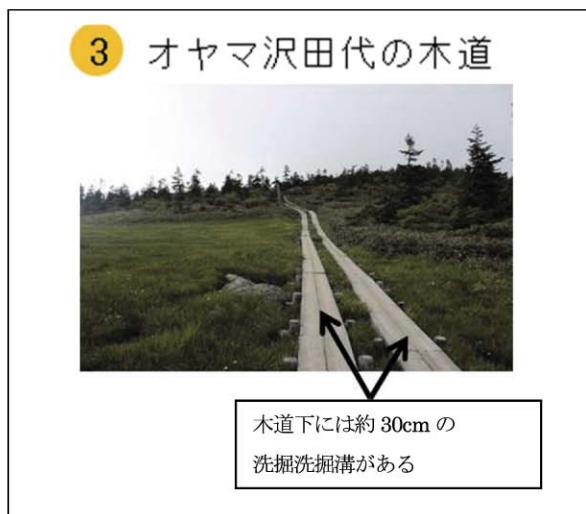
図5-14に示す③の区間（現登山道）の木道の下では、木道により地表水の挙動が変わり、融雪期、梅雨期や台風時の激しい流水が発生し、永年のその流水による洗掘により、深い溝（洗掘溝、深さ約30cm）が生じている。また、木道の下には、水みちが存在している以上、植生の再生は困難である（図5-17）。

単純に木道を撤去するだけでは、すでに洗掘溝ができているため、泥炭と湿原植生の流失と喪失を引き起こす可能性がある（図5-17）。

図5-17 ③オヤマ沢田代の木道

- 湿原から見た木道の南北の両端は、湿原に木道が入るまではササ群落の間を抜けている。このササ群落と湿原植生の境界線のササ群落側で木道を止め、止めた部分に小規模なテラスを設置する。そしてその場所を、湿原に棲む生物や湿原環境の中景の観察と、湿原植生の喪失の実態や植生再生に向けた修復事業を見学・学習できる場とすることが必要と考えられた。
- テラスから先の木道本体はすべて撤去し、湿原植生回復事業の計画実施が必要である。その際には、流水の水道（みずみち）となっている洗掘溝に泥炭や土壌がたまるよう小規模な土留め工を施し、地表水が分散し本来の湿原の傾斜方向に流れ下るよう、水環境の修復が第一に必要である。植生の再生・回復については、改めて目標植生の設定と、それに合わせた手法選択のための計画を専門家と共に策定する必要がある。
