至仏山保全基本計画

平成19年3月29日

財団法人尾瀬保護財団

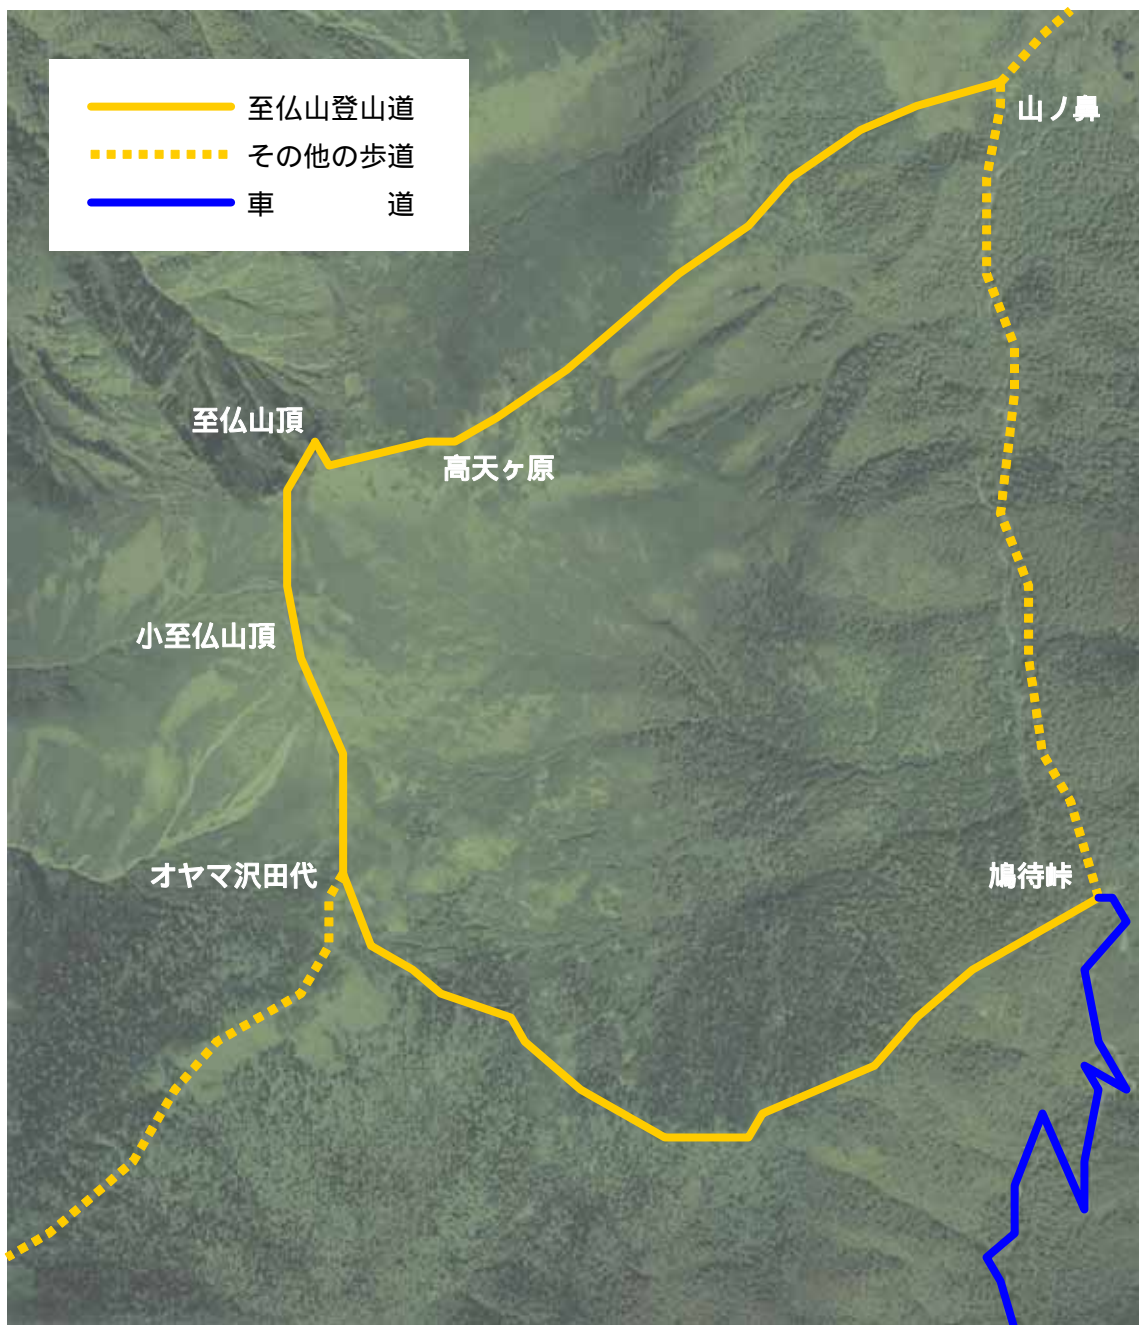
図 2 - 1 至仏山登山道

至仏山頂への登山ルートは、尾瀬ヶ原への主要な入口である鳩待峠（標高1600m）からオヤマ沢田代及び小至仏山を経由して山頂に至るルート（延長4.5km）と、尾瀬ヶ原の西端に位置する山ノ鼻（標高1400m）から山頂まで稜線上を直登するルート（東面登山道、延長2.9km）がある。東面登山道は森林限界を越えると尾瀬ヶ原を一望ことができ、岩礫地の広大なお花畑である高天ヶ原を通ることから、登山者に人気のルートである。しかし、鳩待峠側と比較して急斜面で、滑りやすい蛇紋岩の露出する岩塊地を通るため、転倒事故が多く起きている。

東面登山道は平成元年から同8年まで閉鎖され、群馬県及び東京電力(株)により大規模な登山道整備が行われたため、現在では東面登山道及び鳩待峠から小至仏山までの広い範囲にわたり、木道や休憩テラスが設置されている。登山口の鳩待峠には宿泊施設及び売店、駐車場が、山ノ鼻には宿泊施設及びビジターセンターが設置されている。

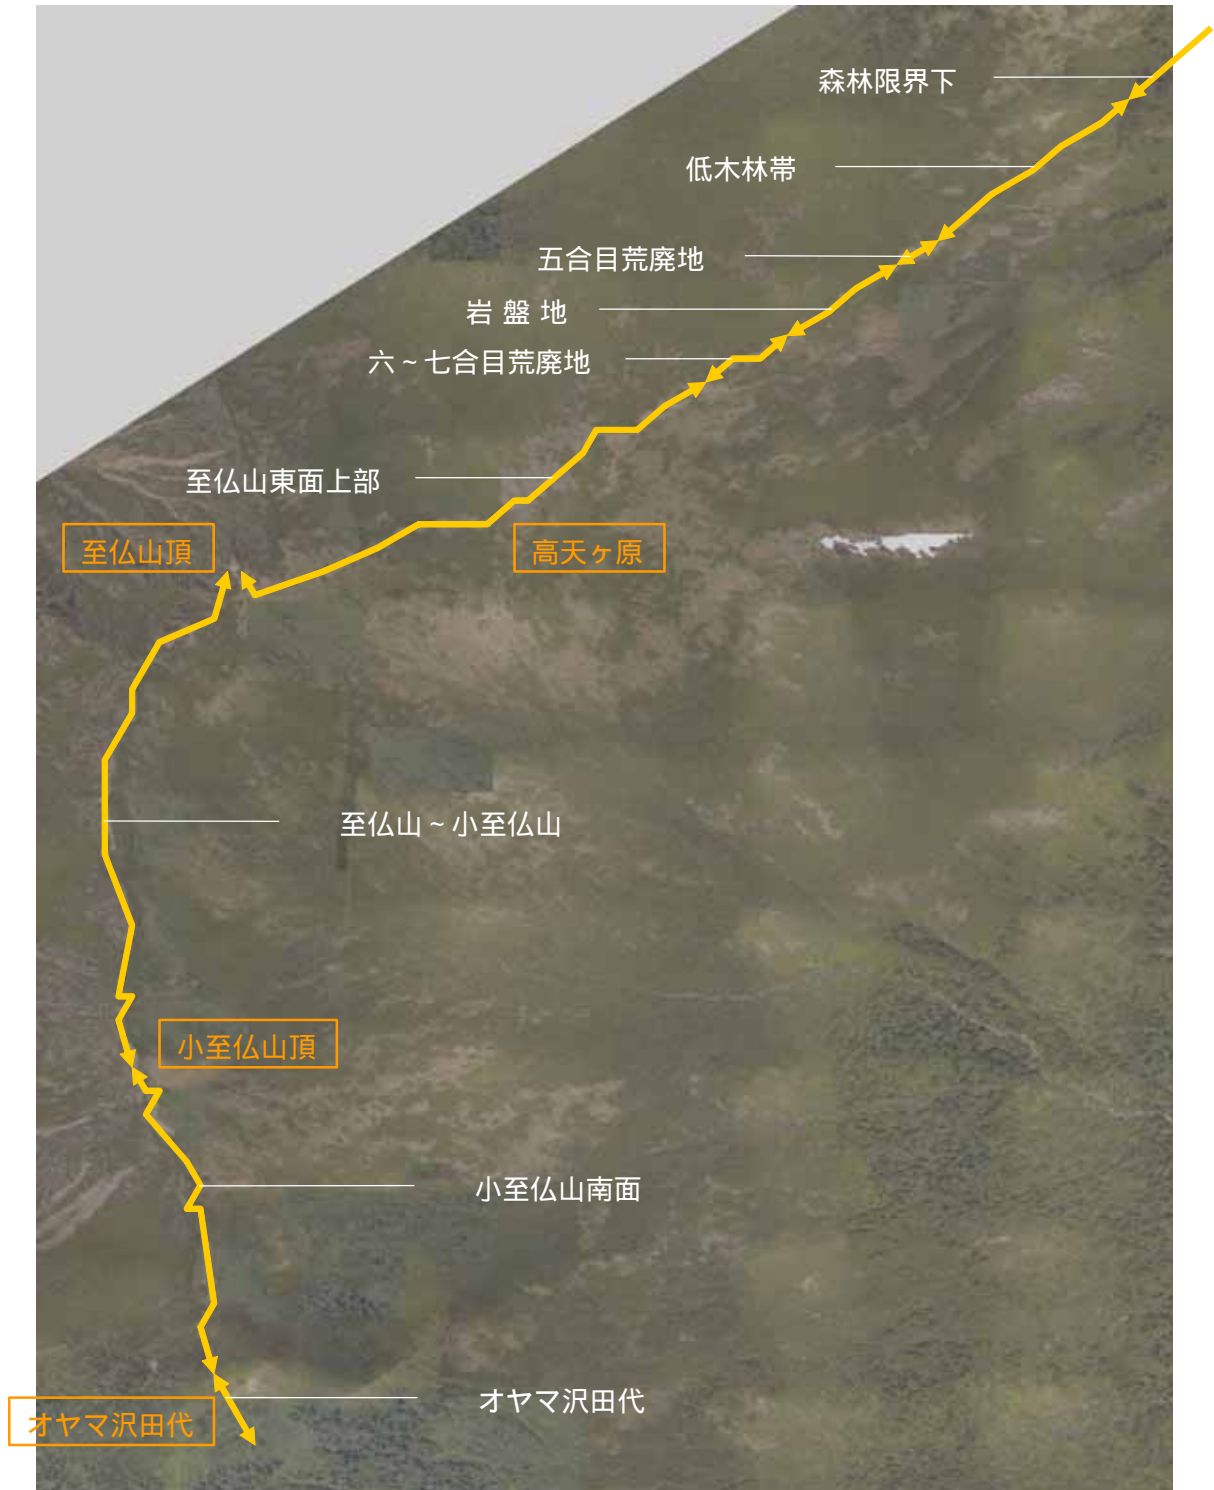
図 3 - 2 登山道区分

至仏山登山道周辺の荒廃地の状況を調べると、その場所の植生や基盤環境により、荒廃が生じる危険性やその進行度合に違いが見られることが分かった。そこで、保全対策を講じるに当たっては、登山道がどのような植生・基盤環境を通っているかを把握し、それに応じた検討が必要であるという考えから、登山道周辺の植生・基盤環境をその特徴毎に区分した。区分は、植生を「ササ・低木林」、「風衝植生」、「雪田植生」の3区分、基盤環境を「岩盤」、「岩塊」、「岩屑まじり土壌」の3区分、計9区分とし、各区分毎の踏圧及び侵食に対する脆弱性、植生の復元性を考察した。

森林限界下(山ノ鼻側)

低木林帯

五合目荒廃地

岩盤地帯

原見岩周辺
